EESTI KUNSTIAKADEEMIA  
Kunstikultuuri teaduskond  
Muinsuskaitse ja konserveerimise osakond

**REKONSTRUEERITUD AJALOOLISE ELUHOONE  
VÄLISILME SÄILIMINE AEGVIIDU, AMBLA JA  
JÄRVA-JAANI NÄITEL**

Bakalaureusetöö

Tallinn 2024

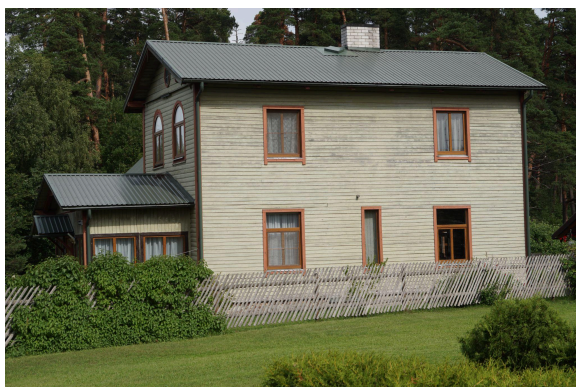
Kanarbiku 11, oletuslikult 1989. aastast,<sup>28</sup> on terviklikult rekonstrueeritud (ill 8). Kombineeritud maakivi- ja tellissokkel on kõrgem kui 30 cm, mis on tehniliselt korrektne ja tänu korralikule veelauale heas seisukorras.<sup>29</sup> Laiad voodrilauad on säilinud viiluväljal, külseinast (ill 8) on lihtsam laudis. Kõik aknad on ära vahetatud plastakende vastu, kusjuures raamijaotuseid on lihtsustatud ja need on erinevad. Tänavapoolsete esimese korruse akende ees on luugid ning need aknad on ajalootruuma raamijaotusega (ill 9).

8. Kanarbiku 11 hoovipoolne fassaad aastal 2023.

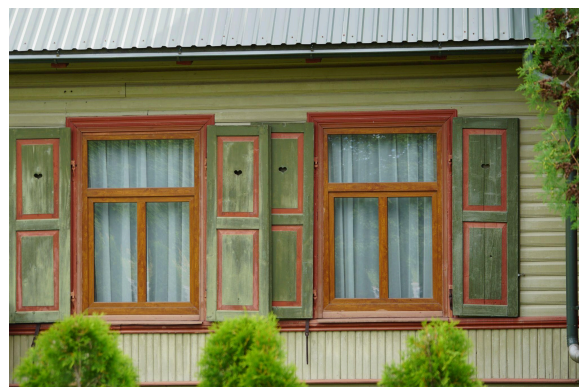
9. Kanarbiku 11 luukidega tänavapoolsed aknad, 2023.

Tänavapool on hoonele sobivamad, kuid sisemise lisaliistuga laiendatud, profiiliga piirdeliistud (ill 9). Sellel küljel on püüdlikumalt ajaloolist välimust säilitatud kui hoovi pool. Verandat on samuti ümberehitatud, aknad on asendatud kahepuuduliste väiksemate akendega ning uks on välja vahetatud, veranda on muutunud oluliselt kinnisemaks (ill 12 ja 13). Uueks katusekattematerjaliks on trapetsprofiiliga profiilplekk. Välisilmes mängivad selle hoone puhul enim rolli aknad ja laudis, mis just oma värvivaliku poolest ajalooliselt sobimatuna mõjuvad, kuna kahvatu roheline laudis ja pruunid raamid, mis kohati oranžilt mõjuvad, on värvide kooslus, mida ajaloolistel majadel pole olnud.

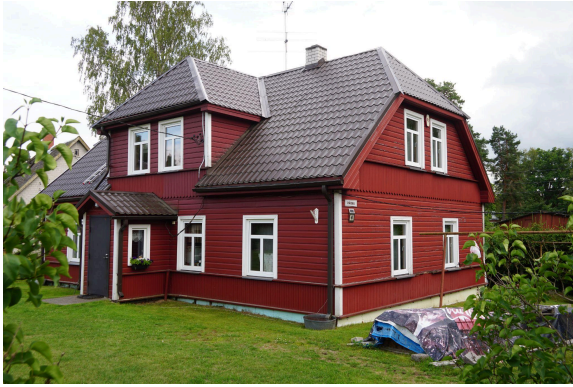
Pärna 4 on rekonstrueeritud umbes viimase 15 aasta jooksul (ill 19). Voodrilaudis on suuresti säilinud või on kasutatud koopiaudist. Fassaadi laudiseskeem on jäänud ehitusaegsega võrreldes samasuguseks (ill 20). Kõik hoone aknad on vahetatud plastakende vastu. Kuivõrd need on kõik ühesugused, hoonetüübile omase T-kujulise jaotusega, siis on valik sobilik, isegi kui need pole konkreetse hoone ehitusaegsete akende täpsed koopiad, kus akendel oli ka valgmikuosas üks prosspulk. Piirdeliistud on profiili ja sobiva geomeetriaga. Välisuks on metallist, mis eristub silmatorkavalt hoone ülejäänud, kaunis hästi ajastut esindavast välisilmest. Sisepääs majja toimub läbi hiljem lisatud tuulekoja. Katusekate on ära vahetatud profiilpleki vastu, algupäraselt oli hoonel puitkatus. Tehniliselt on hoone heas seisukorras, ainus, mis 2024. aasta kevade seisuga kiiret sekkumist vajab, on viimistlemata sokkel, mis on niiskusele avatud.

19. Pärna 4 aastal 2023.

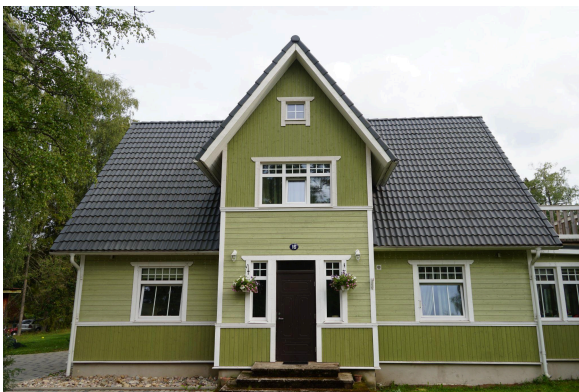
Pärna 16 on samuti 1920. aastatest (ill 25).<sup>36</sup> Laudiseskeem on muutunud ning uus voodrilaud on profiilita. Varasemalt polnud hoonel seelikut<sup>37</sup> (ill 26), kuid kas see on algne lahendus, pole teada. Keskosa vertikaallaudis oli teistmoodi liigendatud kui uuel lahendusel. Aknad järgivad ajalooliste eeskuju, kuid avatavus on muutunud ja see muudab oluliselt akende proportsioonide jaotust, mis tähendab, et erinevad raamid on erineva paksusega, kuna avatav aknaruut vajab eraldi raami. Keskosal olev aken on tehtud pisut laiemaks varasemalt aknakolmiku iga akna vahel olnud vertikaalse vaheposti arvelt. Akende piirdeliistud on mittedobivalt „kõrvakestega“. Maja kahepoolne uks on välja vahetatud ühe lehega metallukse vastu. Rekonstrueerides on ära kaotatud ehissarikad. Hoone on mahuliselt säilitanud oma ajaloolise tunnetuse ja ka värvitoonide valik on pigem sobiv, ent profiilita laudis, metalluks ning „kõrvakestega“ piirdeliistud on muutnud hoone vähem esinduslikuks.

25. Pärna 16 aastal 2023.

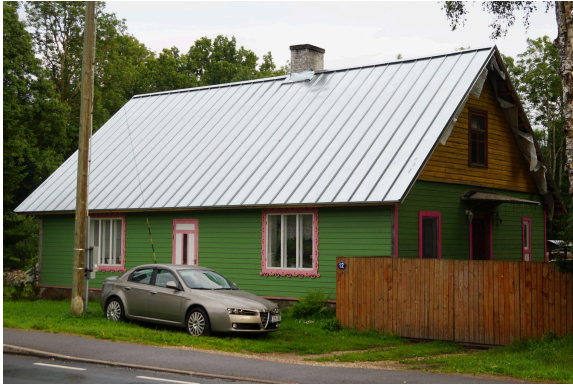
Pikk 12 (ill 47) on pildistamise hetkel rekonstrueerimisel olnud maja. Mõnikord pingutatakse ajaloolise maja taastamisega üle, näiteks kasutatakse ehisdetalle, mis pole ajaloolised, vaid selgelt fantaasia. Pikk 12 hoone piirdeliistudega on sel moel liiale mindud. Valitud on uhkelt dekoreeritud piirdeliistud, mis meenutavad pigem Šveitsi stiilis rohke saelõikelise dekooriga maja juurde kuuluvat detaili. Piirdeliistu alumises servas olevad liblikad tunduvad eriti mitesobivad ja kommertslikud (ill 48). Kontrastne värvivalik toob neid veelgi enam esile ning tõmbab tänavapildis tähelepanu.

47. Pikk 12 aastal 2023.

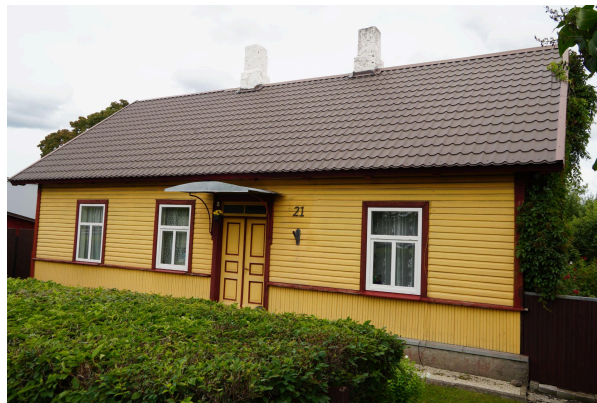
Pikk 21 (ill 75) on osaliselt rekonstrueeritud hoone. Sokkel on 20–30 cm kõrge ning sellele on hiljuti lisatud uus veeplekk, seetõttu on see suurepärases korras. Voodrilaudis on täielikult säilinud ja seda on hästi hooldatud, see aitab palju kaasa ajaloolise välisilme säilimisele. Aknad on peafassaadil vahetatud välja plastakende vastu, kuid mõjuvad sellegipoolest tänu oma raamijaotusele sobivatena. Hoovipoolsetel külgedel on ka nõukogudeaegseid aknaid. Oluline roll algupärase välisilme hoidjana on välisuksel, mis on alles autentsel kujul ja hästi hooldatud. Katusekatteks on hiljuti paigaldatud katusekivi imiteeriv profiilplekk. Korstnapits on säilinud ja rahuldavas seisukorras. Hoone on väärikalt oma ajaloolist välimust säilitanud ja samal ajal tehniliselt heas seisukorras.

75. Pikk 21 aastal 2023.

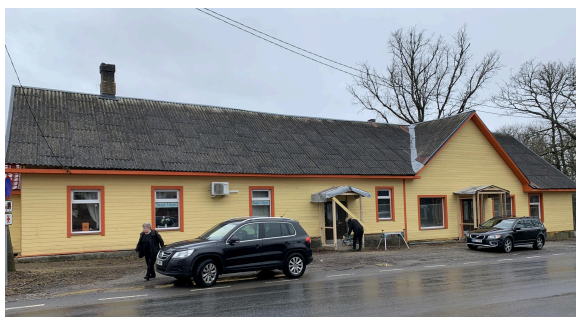
76. Pikk 29 aastal 2024, rekonstrueerimistööd on veel lõpetamata.

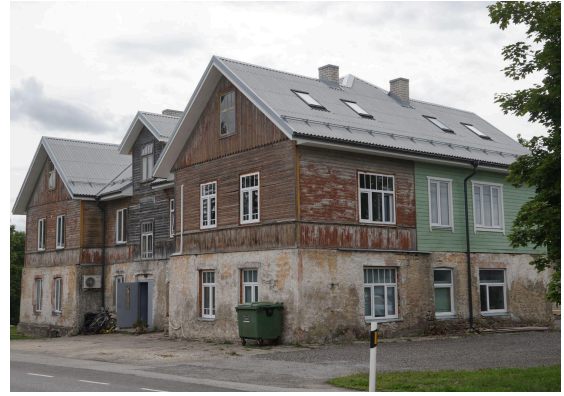
84. Pikk 34, paremas nurgas teisel korrusel ühe korteri piirides ära vahetatud laudis.

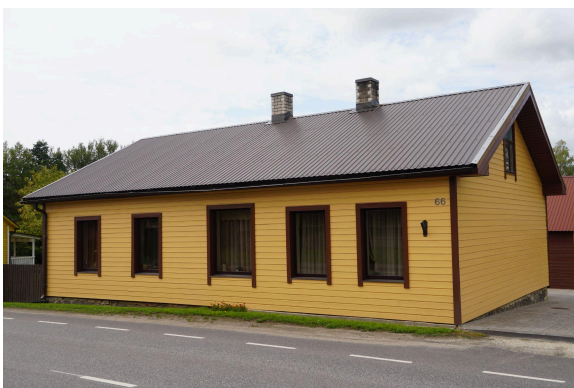
Pikk 66 on tervikrekonstrueeritud viimase viie aasta jooksul (ill 89). Tänavapinna tõusmisega on sokkel maasse n-ö uppunud ja kohati on laudis peaaegu vastu maapinda. Selle kriitilise olukorra murekohti on varasemalt seletatud. Algupärase lahenduses oli majal seelik (ill 90) nagu Pikk 60 (ill 87) hoonel. Pärast soojustamist on aknad jäänud „auku“ fassaadi sisse, seda muljet võimendavad tumedad piirdeliistud ja aknaraamid, millel puudub raamijaotus. Uued plastaknad on üheruudulised, puitaknad olid framuugiosaga, kus eluruumide poolsed aknad olid neljase ruudujaotusega ja avalike ruumide aknad tihedama ruudujaotuse ja luukidega. Luuke rekonstrueeritud hoonel pole. Piirdeliistud on taas ajaloolistele mittevastavad. Keskteljel olnud luukidega välisukse on asendatud teistest suurema aknaga. Ajastukohase välisukse puudumine võimendab maja kaasajastatust. Praegune katusekattematerjal on trapetsprofiiliga profiilplekk, varasemalt on see olnud valtsplekk. Hoone on küll heas tehnilises seisukorras, kuid selle välisilmet pole säilitatud ja see on oluliselt muutunud. Võib eeldada, et uutel omanikel polnud infot ajaloolise väljanägemise kohta ja nad jätkasid töid sealt, kus need varasemalt pooleli olid jäänud, sest maja oli 2011. aastal seisus, kus katus ja aknad olid vahetatud ning uks aknaga asendatud, kuid muid töid polnud veel tehtud (ill 91).

89. Pikk 66 aastal 2023.

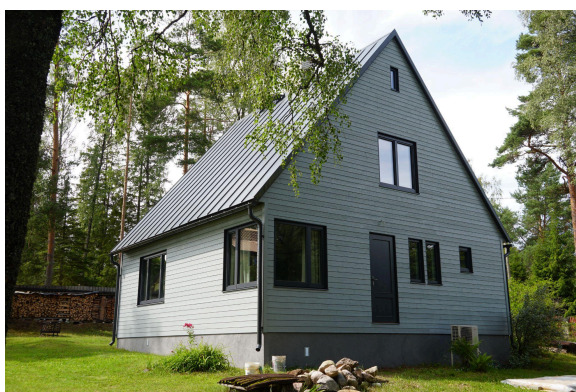
Väga suur roll on ka värvivalikul, nii Kastani 18 (ill 99), Pikk 15 (ill 100) kui Pikk 80 olid halltoonides, mis pole 20. saj alguse ega nõukogudeaegsetele puitviimistlusega hoonetele algselt olnud omane. Võimalik, et halltoonide valik tuleb praegu moes oleva nn skandinaavia stiili mõjust, mida küll peamiselt kasutatakse interjööris, kuid võib paralleelsele tõmmata ka fassaadi värvivalikuga. Lisaks valgele, mis on skandinaavia stiili alustala, kasutatakse selle kõrval palju halli, musta ja värvi andmiseks just sinist, kusjuures jäetakse ka sinine tihti tuhmiks murtud tooniks.<sup>71</sup>

99. Halltoonides Kastani 18, Aegviidu, 2023.

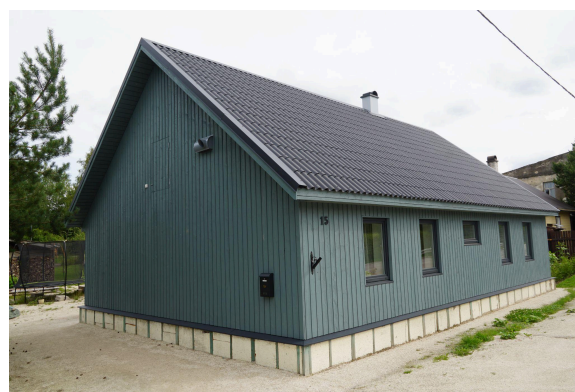
100. Halltoonides Pikk 15, Järva-Jaani, 2023.

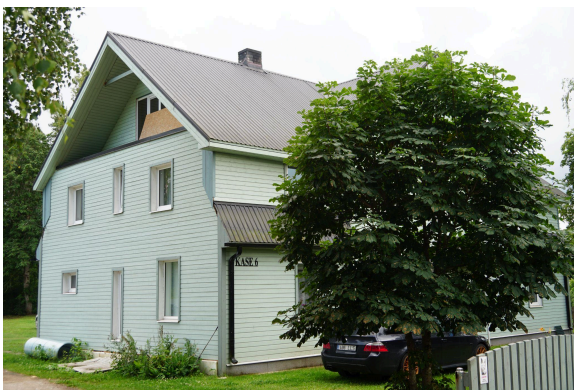
109. Kummalisena mõjuvad aknad. Kase 6, Aegviidu, 2023.

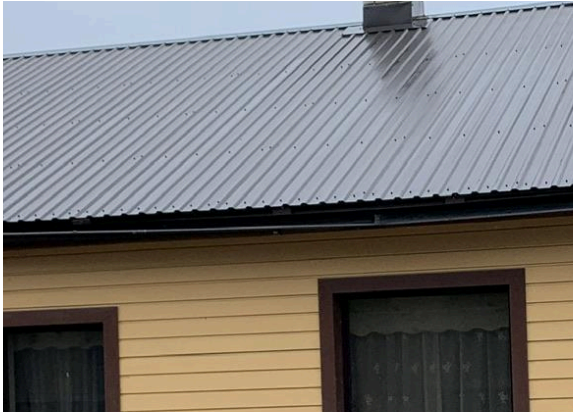
Väga paljudel hoonetel puudub vihmaveesüsteem või see on halvas seisukorras, ummistunud või deformeerunud. Ankeedist selgus, et vihmaveesüsteem puudus või oli katki 43 hoonel 101-st. Konkreetselt ripprenn oli kõigi asulate peale katki 14 majal (ill 122). See oli paljudel juhtudel kinnitatud fassaadi, mitte katuse külge (ill 123).

122. Räästakasti külge kinnitatud ripprenn, mille lumi on ära deformeerinud. Pikk 66, Järva-Jaani, 2023.

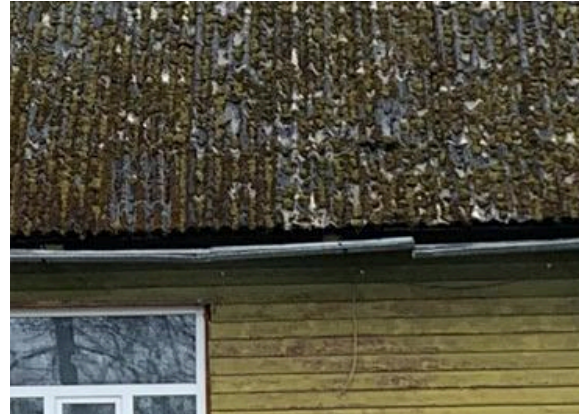
123. Ripprenn, mis on kinnitatud fassaadi külge ja on katki läinud. Pikk 33, Järva-Jaani, 2023.

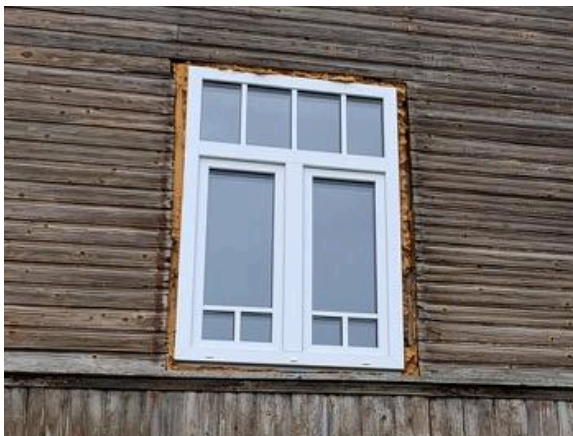
Maju parandades on ehitajatel ja ise remonti tegevatel majaomanikel suur kiusatus kõik praod ning avaused täita ehitusvahuga (ill 124 ja 125). See tundub küll kavala mõttena, kuid ebakorrektselt kasutades pole see kõige kestvam ega efektiivsem lahendus. Tuult peavad õigete tingimuste korral ehitusvahud kinni keskpäraselt. Kvaliteetsel tervikrekonstrueerimisel kasutatakse lisaks tuule kinni saamiseks tuuletõkke- ja aurutõkketeipe ning vaht jääb pragude soojusisolatsiooniks. Katmata kujul UV-kiirgusele paljastatuks jäädes hakkab vaht kiirelt lagunema, muutudes hoopis vett imavaks pudedaks käsnaks.

124. Pärast uue plastakna paigaldamist on akna ümbruses olnud vahed ehitusvahuga täidetud ning ilmastikutingimuste käte jäetud. Pikk 34, Järva-Jaani, 2024.

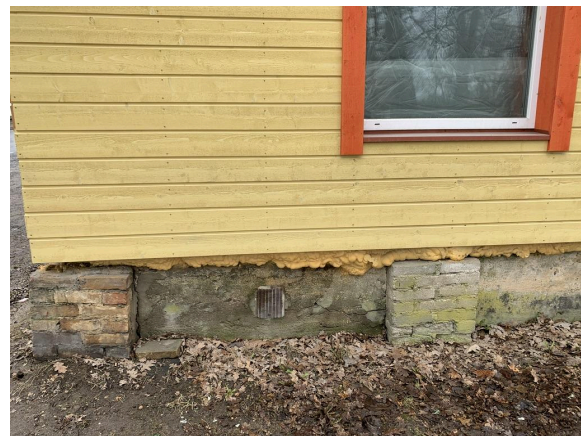
125. Sokli ja seina sõlme on tihendatud ehitusvahuga, kuid sokkel on jäetud viimistlemata. Pikk 29, Järva-Jaani, 2024.

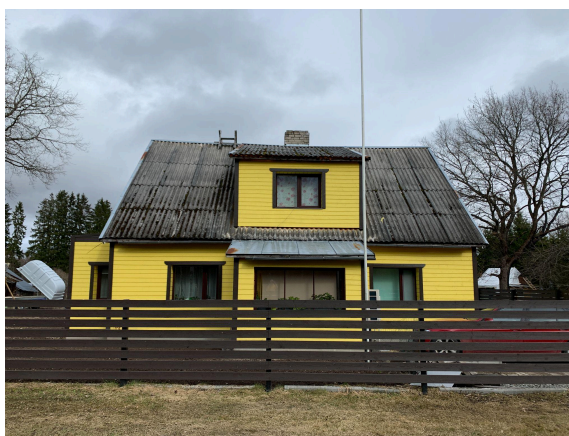
järgmine töö ette võtta.<sup>75</sup> Pikk 11 hoonega Amblas on nii juhtunud, nimelt on hoonet soojustatud, kuid katust pole vahetatud (ill 126). Kui peaks tekkima vajadus seda teha, siis tuleb korrekselt soojustus, tuuletõke ja räästas omavahel kokku viia, mis võib sõltuvalt valitud lahendusest tähendada arvestatavat ümbertegemise mahtu. Esialgsele fassaadi kordategemisele ja soojustamisele on kindlasti kulunud juba arvestatavalt vahendeid, kuid kui katuse rekonstrueerimisel tuleks osaliselt juba tehtud töid korrata, on see kindlasti demotiveeriv ning võib piiratud rahaliste võimaluste korral tähendada, et lõpplahendus on ebakorrektnene või jäetakse see üldse tegemata.

126. Soojustatud ja korda tehtud fassaadiga, kuid vahetamata katusega Pikk 11, Ambla, 2024.
