EESTI KUNSTIAKADEEMIA  
Kunstikultuuri teaduskond  
Muinsuskaitse ja konserveerimise osakond

**REKONSTRUEERITUD AJALOOLISE ELUHOONE  
VÄLISILME SÄILIMINE AEGVIIDU, AMBLA JA  
JÄRVA-JAANI NÄITEL**

Bakalaureusetöö

Tallinn 2024

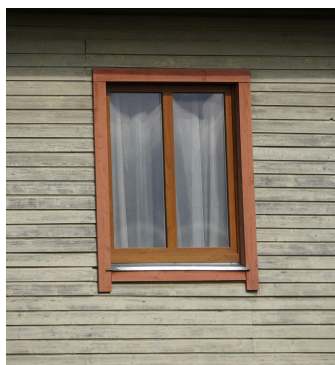
10. Nn hülgevunts piirdeliistudega aken, Kanarbiku 11.

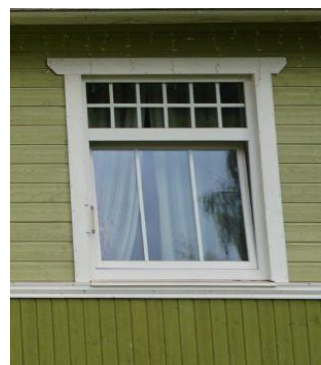
11. Nn kõrvakesteks kutsutud piirdelistud Pärna 16 aknal.

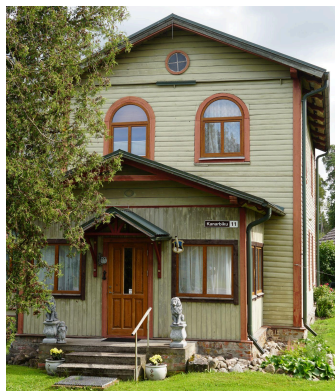
12. Kanarbiku 11 veranda aastal 2023.

Tänavapool on hoonele sobivamad, kuid sisemise lisaliistuga laiendatud, profiiliga piirdeliistud (ill 9). Sellel küljel on püüdlikumalt ajaloolist välimust säilitatud kui hoovi pool. Verandat on samuti ümberehitatud, aknad on asendatud kahepuuduliste väiksemate akendega ning uks on välja vahetatud, veranda on muutunud oluliselt kinnisemaks (ill 12 ja 13). Uueks katusekattematerjaliks on trapetsprofiiliga profiilplekk. Välisilmes mängivad selle hoone puhul enim rolli aknad ja laudis, mis just oma värvivaliku poolest ajalooliselt sobimatuna mõjuvad, kuna kahvatu roheline laudis ja pruunid raamid, mis kohati oranžilt mõjuvad, on värvide kooslus, mida ajaloolistel majadel pole olnud.

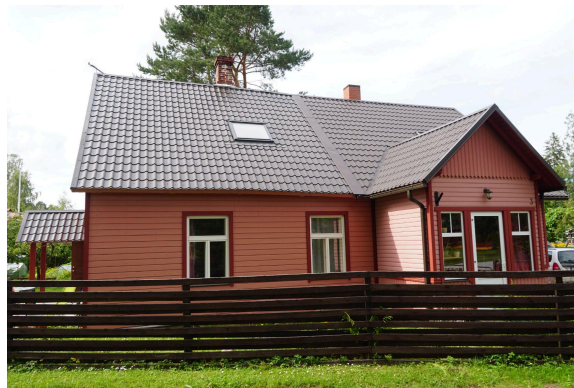
14. Kastani 3 aastal 2023.

Kastani 3 on 1920. aastatest,<sup>30</sup> seda on ligi kümme aastat tagasi rekonstrueeritud (ill 14).<sup>31</sup> Voodrilaudu on nii profiilita kui profiiliga, kuna rekonstrueerimistööde ajal elas majas kaks perekonda, nagu on näha katuse poolitamisest, tänaseks päevaks on see ühepereelamu.<sup>32</sup> Otsafassaadil pole varasemat laudiseskeemi kopeeritud (ill 15), kuid uus lahendus on samuti ajaloolisele hoonele kohane ja sobitub hästi (ill 16). Etapiliselt rekonstrueerides on kõigepealt

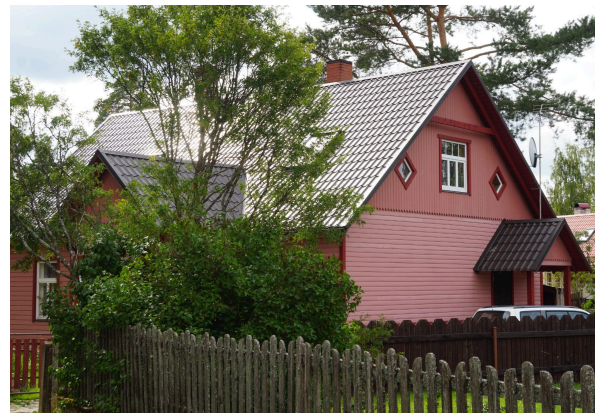
16. Kastani 3 teine otsafassaad aastal 2023.

valitud plastaknad ning nende ümber pandud „kõrvakestega“ piirdeliistud, hiljem on otsustatud tehaseliste puitakende kasuks ja piirdeliistud on kokku lõigatud 45 kraadi all ehk eerungis. Viiluväljal olev põnevama ruudujaotusega aken on väikeste erinevustega koopiana valmistatud plastist (ill 16), ent see annab hoone ajaloolise välisilme hoidmisele palju juurde. Katusekate on profiilplekist, õnneks on katus saanud tervikliku lahenduse, mitte nagu mitmepereelamu Pikk 4 Amblas (ill 43). Viilul on näha uusi ehissarikaid ja -penni. Maja ajalooline välimus pole ehtsal kujul säilinud, detailid nagu profiilita laudis, sobimatud piirdeliistud ja värvivalik muudavad seda märkimisväärselt.

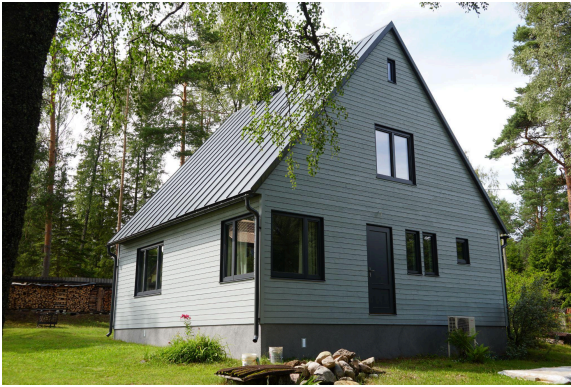
17. Kastani 18 aastal 2023.

Kastani 18 on terviklikult rekonstrueeritud hoone, mis on välisilmelt oluliselt muutunud (ill 17). Hoonel on uus profiilita laudis, kuna see on ehitatud nõukogude ajal,<sup>33</sup> siis pole laudiseskeem ka varasemalt detailirohke olnud (ill 18). Kõik aknad on plastist, nõukogudeaegsele majale kohase raamijaotusega. Piirdeliiste pole pärast rekonstrueerimist ette nähtud. Katusekatteks on siiski valitud valtsplekk. Fassaadi värvivalik on sinakashall, avatäited on mustad või tumesinised, mis pole ajaloolisele hoonele kohane. Avatud tuulekoja

kadumine rõhutab samuti hoone kaasaegset välisilmet. Järva-Jaanist võib analoogse hoonena välja tuua Pikk 15 (ill 73), kus on isegi sarnane värvivalik tehtud. Tehniliselt tasub märgata, et tõenäoliselt on esimesena korda tehtud katus, seejärel fassaad. Kuna katus oli juba korras, siis seadis räästas piiri, kui palju on võimalik maja soojustada. Soojustamise tõttu on räästa enduvus vähenenud, mis lühendab värvi kestvust, kuna sein on vihmale rohkem avatud. Arhitektuuriselt moonutab räästa enduvuse vähendamine üsna tüüpilist katusekaju. Kuivõrd aknad on kaasa tõstetud, siis ei torka soojustamine kohe silma. Tervikrekonstrueerimise või tervikprojekteerimise korral oleks saanud seda paremini lahendada ja tagada räästa enduvus.

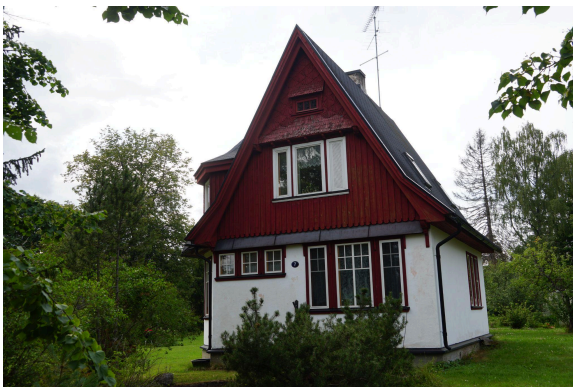
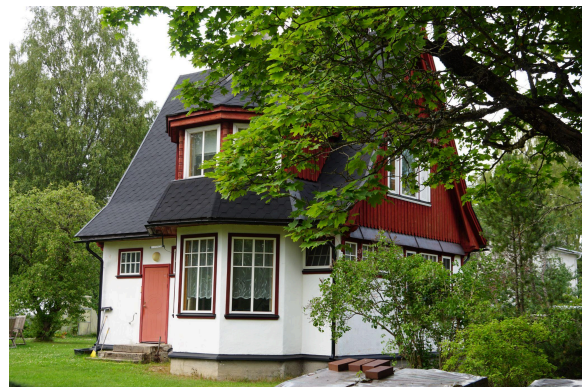
Pärna 7 on arhitekt Tõnis Mihkelsoni endale projekteeritud maja (ill 21 ja 22),<sup>34</sup> mis eristub teistest Aegviidu valimis olevatest hoonetest viiluvälja põneva dekoori ja geomeetria poolest (ill 23). Mihkelson on projekteerinud mitmeid funktsionalistlikus stiilis hooneid, näiteks Tallinnas Gonsiori 25 (reg nr 8139),<sup>35</sup> kuid Aegviidu kodu on ta teinud traditsionalismi vaimus. Põhikorrus on krohvitud, katusekorruse viiludel on alumises osas vertikaallaudis ja viilu tipus silmapaistev laastudest dekoor. Hoonel on puitpakettaknad, esimesel korrusel olevate akende ruudujaotus tõukub suure tõenäosusega algupärastest akendest. Teisel korrusel on ühe- ja kahe-ruudulised aknad. Valitud piirdeliistud on ajastutruud. Sile ja aknata metalluks, mis pole kõige parema vastupidavusega, ei sobitu maja tervikliku ajastule omase välimusega. Katusele on lisatud katuseaken. Katusekattteks on valitud bituumensindel, mis mõjub selle hoone puhul hästi. Maja ajastutruud üldilmet on eeskujulikult säilitatud (ill 24).

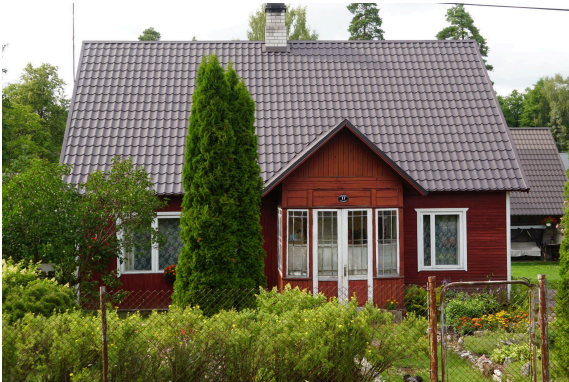
27. Pärna 17 aastal 2023.

Pärna 17 on suhteliselt hästi säilitanud oma ajaloolise välimuse, seda suuresti tänu verandale, mida on hooldatud ja alles hoitud (ill 27). Kohaliku elaniku sõnul on kogu laudis mõni aeg tagasi ära vahetatud,<sup>38</sup> mis ka silma paistab, kuna maja põhimahu laudis on kitsas ja profiilita,

see-eest verandat on ainult värvitud. Hoonel on puidust aknad, mis pole algupärased, kui vaadata fotot, kus maja veel kollane oli (ill 28), paistab läbi põõsaste teistsugune raamijaotus. Uuemad puitaknad pole küll T-kujulise jaotusega, ent ei torka võõrkehadena silma. Piirdeliistud on väikese üleulatuva geomeetriaga. Katusekate on vahetatud kiviimitatsiooniga profiilpleki vastu. Rekonstrueerides pole kinni hoitud ehitusaegsest välisilmest, kuid valitud on traditsiooniline värv ja säilitatud veranda, mis lisab hoonele sedavõrd omapära ja ajaloolisust, et muudetud detailid ei häiri.

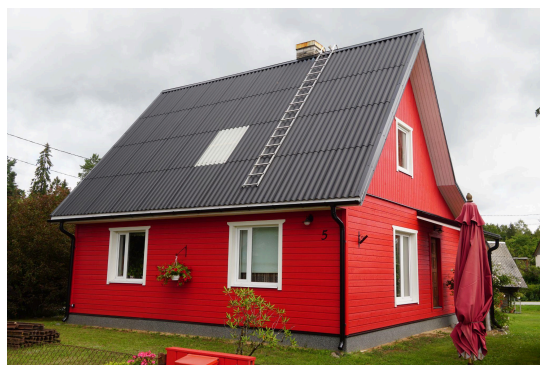
29. Piibe mnt 5 aastal 2023.

Piibe mnt 5 on rekonstrueeritud 2022. aasta suvel.<sup>39</sup> Maja ajaloolist väärtust pole üritatud säilitada (ill 29). Hoone on saanud üleni uue peensaetud profiilita laudise. Kõik aknad on plastist, ent maja on läbinud tervikrekonstrueerimise, seetõttu ei teki konflikti uue ja vana vahel – kõik, peale mahu ja vormi, on uus. Aknad on soojustuse tõttu „aukus“, tundub, et need on jäetud sügavamale kui peaks. Korrektne on aken paigutada soojustusega samasse kihti. Piirdeliistude geomeetria ei järgi ajaloolist kujundust. Hoone soojustamisest hoolimata on räästa üleulatus säilinud. Katusekattedeks on uus eterniit, mille keskel on läbipaistvast plastist plaat, mis toimib katuseaknana.

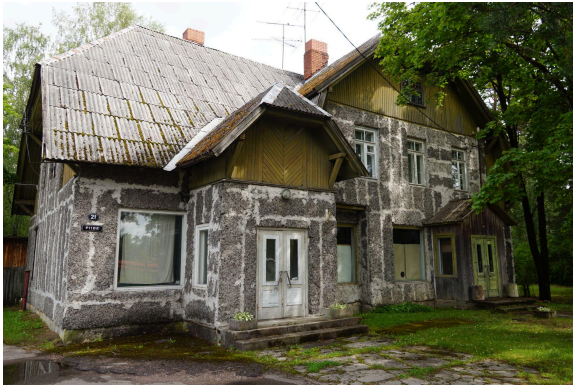
30. Piibe mnt 21 aastal 2023.

Piibe mnt 21 on läbi aegade olnud kauplus-elamu, esimesel korrusel on olnud erinevad poed. Ülemine korrus on tänase päevani kasutusel eluruumidena.<sup>40</sup> Hoone on praegu halvas seisukorras, kuna üle kümne aasta pole suudetud soojustamistööd lõpuni viia (ill 30).<sup>41</sup> Pärast varasemalt krohvitud osa soojustamist on tõenäoliselt olnud plaanis see taas üle krohvida (ill 31). Poolelijäänud tööd teevad hoonele karuteene, sest soojustus on aastaid olnud ilmastikutingimustele avatud ning niiskus imbib aina sügavamale.

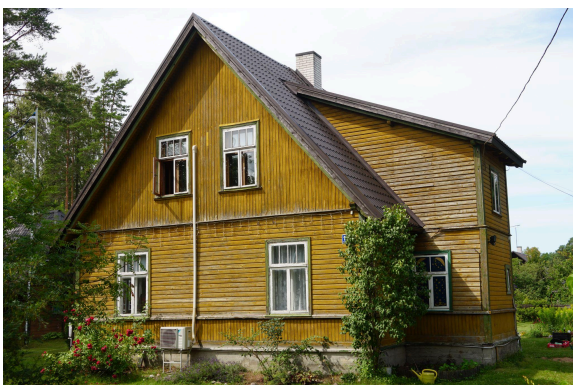
32. Vahtra 13 otsafassaad aastal 2023.

Vahtra 13 on terviklikult rekonstrueerimata (ill 32), säilinud on voodrilaudis, aknad, piirdeliistud ja sarikad. Laudist on värvitud linaõlivärviga, kuna värv kulub, mitte ei kooru. Aknaid on järjepidevalt hooldatud, need on heas seisukorras (ill 33). Katusekatet on lähiajal vahetatud, see on kiviimitatsiooniga profiilplekist. Elamu välisilmel on hästi hoitud, ent pole toimunud suuremas mahus rekonstrueerimist, mis rõhutab seda, et järjepidev hooldamine hoiab maja heas tehnilises seisukorras ja säilitab samal ajal ajaloolist üldilmet.

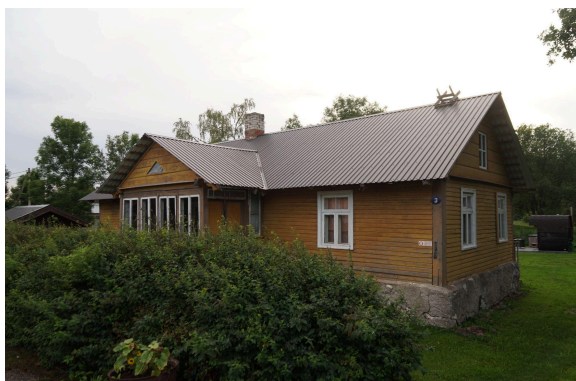
41. Pikk 3 aastal 2023.

Pikk 3 on osaliselt rekonstrueeritud puitmaja (ill 41), mida Pokmann on jäädvustanud koos pererahvaga (ill 42). Hoonet pole väljastpoolt soojustatud ning krohvitud sokkel endub endiselt seinast. Majal puudub vihmaveesüsteem ja kuna soklil pole veelauda ning see on fassaadist enduv, siis on soklil niiskuskahjustused, sest katuselt voolav vesi kukub soklile. Otsaviiludel on veel näha vana laia laudist. Verandaaknad on välja vahetatud lihtsama raamijaotusega akende vastu. Pööninguaken on uus, varasem aken on olnud kuue ruuduga, uus on neljaga. Pööningukorruse akendel puuduvad piirdeliistud. Hoone on lähiaastatel saanud uue profiilplekist katuse ja kaotanud ühe korstna. Katuseremondi käigus pole tagasi pandud otsaviilu ehissarikaid ega -penni.

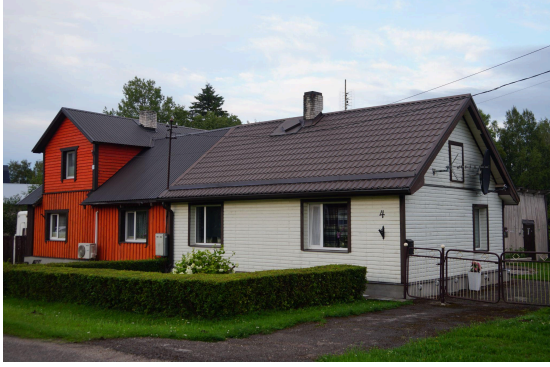
43. Pikk 4 aastal 2023.

Pikk 4 (ill 43) on selgelt mitmepereelamu, rekonstrueerides on valitud erinev laudis, värv, katusekatte profiil ja piirdeliistud. Elamut on soojustatud, seetõttu sein endub soklist. Hoone laudis on vahetatud ning vasak pool on värvitud liiga silmatorkava, ajaloolisele hoonele kohatu, värviga üle. Tänavapoolsele fassaadile on paigaldatud õhksoojuspumba välimine osa, mis on inetu, tõmbab tähelepanu ja kahjustab laudist. Aknad on teistsuguste proportsioonidega, kui ajaloolisel fotol, lisaks on aknaid kinni pandud (ill 44). Ajaloolised puitaknad on välja vahetatud plastakende vastu ning akna raamijaotus ja avatavus on seetõttu muutunud. Akna piirdeliistud on asendatud ebasobiva geomeetriaga profiilita liistudega. Parem pool olevate akende piirdeliistude geomeetria on sobivam. Aknad on pärast soojustamist jäänud üsna sügavale fassaadi sisse, külje pealt torkab see eriti silma tumeda välimise aknapõse tõttu. Hoone katusekate on vahetatud profiilpleki vastu, kuid valitud on erinevad profiilid.

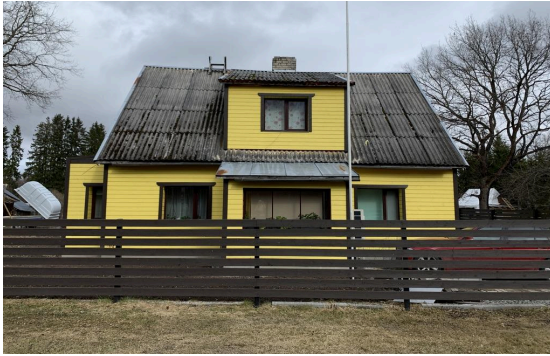
45. Pikk 11 aastal 2024.

Pikk 11 (ill 45) on rekonstrueeritud hoone, mida on julgelt soojustatud. Selle tõttu on aknad üle 10 cm „aukus“ ning seda omakorda rõhutab tumedate piirdeliistude ja aknaraamide valik (ill 56). Piirdeliistud on „kõrvakestega“ ja laudis profiilita, mistõttu pole hoone ajalooline välimus ega detailid säilinud.

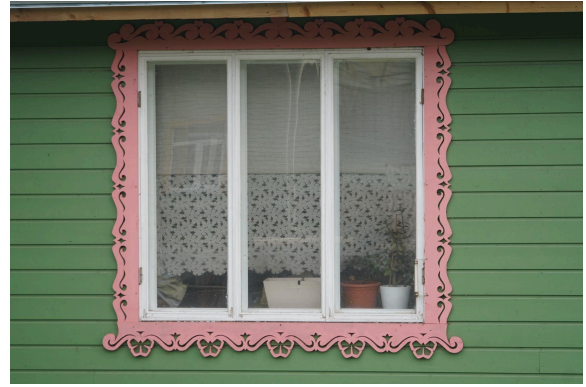
48. Pikk 12 akna piirdeliist.

Pikk 12 (ill 47) on pildistamise hetkel rekonstrueerimisel olnud maja. Mõnikord pingutatakse ajaloolise maja taastamisega üle, näiteks kasutatakse ehisdetalle, mis pole ajaloolised, vaid selgelt fantaasia. Pikk 12 hoone piirdeliistudega on sel moel liiale mindud. Valitud on uhkelt dekoreeritud piirdeliistud, mis meenutavad pigem Šveitsi stiilis rohke saelõikelise dekooriga maja juurde kuuluvat detaili. Piirdeliistu alumises servas olevad liblikad tunduvad eriti mitesobivad ja kommertslikud (ill 48). Kontrastne värvivalik toob neid veelgi enam esile ning tõmbab tänavapildis tähelepanu.

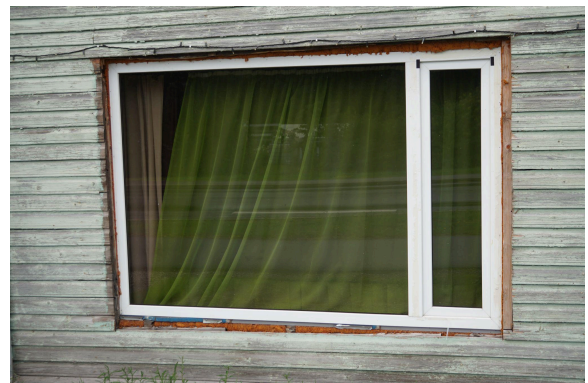
51. Pikk 19 uus plastaken.

tehnoloogia ei võimalda puitakent plastmaterjalist kopeerides lähedasemat tulemust saavutada (ill 53). Piirdeliistud on erinevad, vanal puitaknal on nurgaklotside ja ülakarniisiga piirdeliistud, uuel plastaknal on profiilita ja mittedsobiva geomeetriaga piirdeliistud. Mitmed aknad on jäänud piirdeliistudeta. Vihmaveesüsteem on olemas, kuid see ei täida lõpuni oma eesmärki, vihmaveetorud lõppevad teatud kohtades enne soklit ära ning vesi voolab mööda maja seina ja soklit alla, samuti on ühes kohas renn katki läinud, mis ei juhi enam vihmavett torusse, mõlemad olukorrad tekitavad märkimisväärseid niiskuskahjustusi.

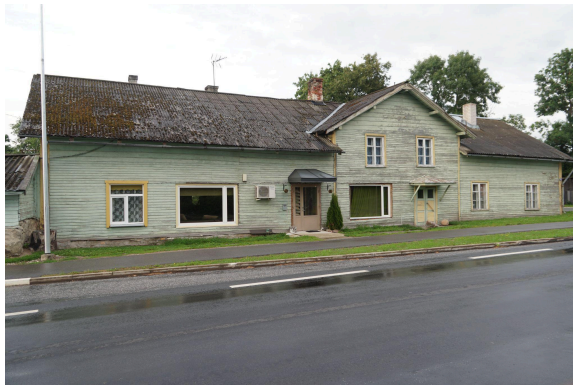
52. Pikk 19 tänavapoolne fassaad, 2023.

Pikk 19 on osaliselt rekonstrueeritud, seetõttu on osad detailid säilinud. Hoone sokkel on poolenisti pinnasesse „uppunud“ ja halvas seisukorras, sest kohati on veelaud katkine ja pinnase tõusmise tõttu on niiskukoormus seina alaosa suureks. Selline olukord võib kaasa tuua tõsisemad probleemid ja kallid ümberehitused. Alumised konstruktsioonid võivad niiskes keskkonnas olles nakatuda puidumädanikuga, millest võib edasi arenda puitmaja suurim vaenlane – majavamm.<sup>56</sup> Otsafassaadil on säilinud ajalooline väga lai laudis, peenema laudisega tehtud parandused torkavad seal kohe silma. Hoone fassaadil saavad kokku vana detailirohke puitaken (ill 50) ja suur ebasobiva jaotusega plastaken (ill 51), mis teeb üldmulje ebahühtlaseks (ill 52). Otsafassaadi esimese korruse parempoolseim aken ilmestab, et

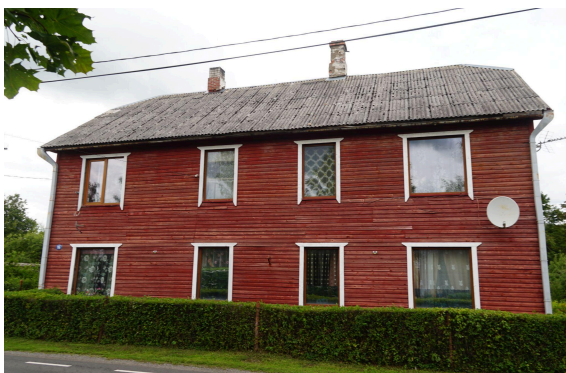
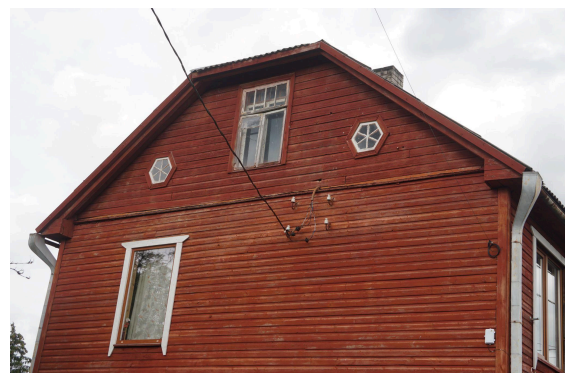
Hoone on kaotanud oma iseloomu (ill 60 ja 61). Seda korda tehes on laudise skeemi lihtsustatud ja ära kaotatud vertikaallaudisega vahevööd ja karniisid. Samuti on juugendaknad vahetatud välja mittesobivate üheruuduliste vastu. Akende suurust on muudetud, kui varasemalt olid kõik teise korruse aknad kitsad, siis äärmised on akende vahetusega laiemaks tehtud ning alumisel korrusel olnud ukсед on kitsasteks akendeks ümber ehitatud. Teise korruse otsafassaadi üks aken on kinni pandud. Sellel majal on „vuntside“ ja „kõrvakestega“ akna piirdeliistud, samasugused on varem mainitud Pikk 4 (ill 43) hoonel, Amblas veel Lai 7, 8, 12 (vt Lisa 2) ja Pikk 11 (ill 45) hoonetel. Lai 16 majal on ära kadunud kutsuvad poeüksed varikatustega, kuna hoone funktsioon on muutunud. Sellegipoolest on hoone maht, korstnad ja katusekaju säilinud. Alles on otsafassaadi kuusnurksed aknad, katusekorruse akna framuugiosa ning vihmaveetorud ja -lehtid. Foto põhjal võib eeldada, et otsafassaadi katusekorrusel säilinud ka vana laudis. Ajaloolise välisilme säilitamine pole selle maja puhul õnnestunud, kuid tehniliselt on hoone rahuldavas seisukorras, märkimisväärseid kahjustusi pole. Kõige halvemas seisukorras on korstnad.

60. Lai 16 aastal 2023.

61. Lai 16 aastal 2023, otsafassaad.

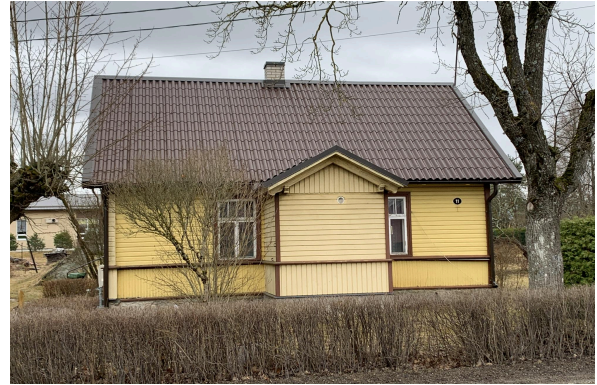
72. Pikk 11 otsevaade aastal 2024.

tekitab piltlikult majale „eenduva pika nina“ ja hoone on kaotanud oma välisilmes märgatavalt (ill 72). Esifassaadil on kombineeritud uut ja vana voodrilauda vastavalt vajadusele, uus laudis pole vana koopia. Mitmed aknad on välja vahetatud plastakende vastu, kuid alles on ka vanu puitaknaid. Uued piirdeliistud on sobilikud, neil on väike profiil ja need ei ulatu otstest üle. Katusekate on profiilplekist, koos uue katusega on paigaldatud ka uus vihmavesüsteem.

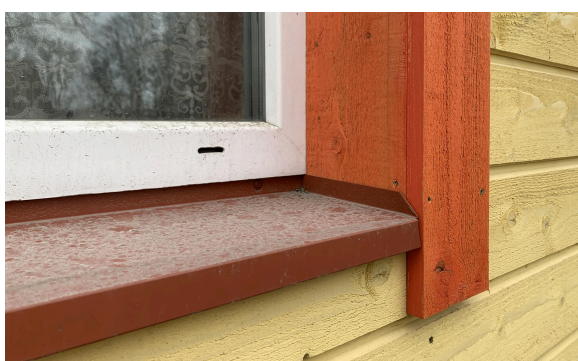
veeplekk oli paigaldatud piirdeliistu peale (ill 78), mis on tehniliselt ebakorrekne, kuna vesi saab voolata aknapleki ja piirdeliistu vahele. Selliseid lahendusi peaks kindlasti vältima.

78. Piirdeliistu ja aknapleki sõlm ebakorrektselt lahendatud, Pikk 29 aastal 2024.

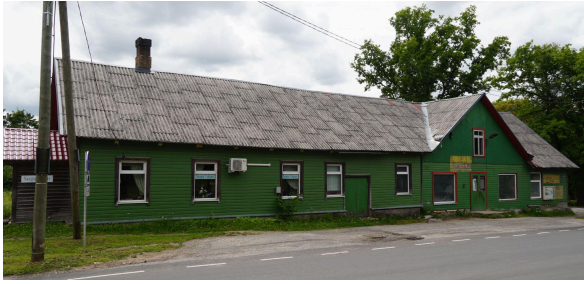
79. Pikk 29 aastal 2023.

Hoonel oli 2023. aasta suve seisuga alles erinevatest aegadest voodrilaudu, millest osa oli algupärane. Aknad vahetati välja ühtemoodi prosspulkadeta, raamijaotuseta ja tervikuna avatavate plastakende vastu, mis pole ajaloolisele majale omased ega mõju hästi, sõltumata hoone funktsioonist (ill 79). 20. sajandi alguse fotol on hoonel kuueruudulise jaotusega aknad (ill 80), mis on algselt olnud luukidega suletavad (ill 81). Hoone uks oli 2023. aasta suvel nõukogudeaegne (ill 82), praegu toimuva rekonstrueerimise käigus vahetati ukсед metalluste vastu (ill 76). Illustratsioonilt 80 ja 81 on näha kolme tuulekoda, millest keskmine, algselt külgedelt ka akendega, on veel 1984. aasta pildil (ill 82) alles. Tänapäevaks on keskmine ja parempoolne eeskoda lammutatud ning ukсед nende kohtade pealt kinni pandud, vasakpoolne tuulekoda on alles ning uue katusekatte saanud. Algselt oli majal puitkatus, arvatavasti laastukatus, mis nõukogude ajal eterniidi vastu välja vahetati. Vanemal ajaloolisel fotol on näha viit korstent, millest kaks on alles.

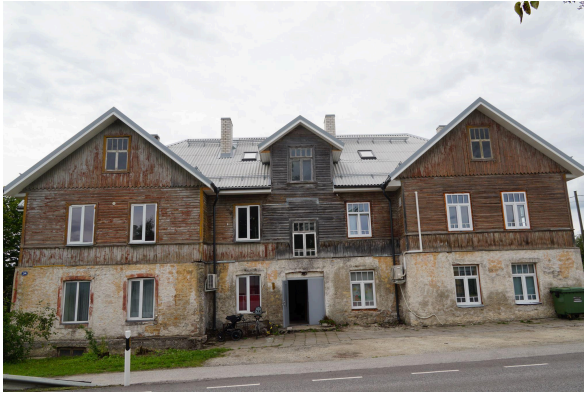
83. Pikk 34 aastal 2023.

Pikk 34 (ill 83) on silmapaistev Järva-Jaani elumaja 20. saj algusest, mis on teadaolevalt kohaliku ehitusmeistri Verneri töö.<sup>69</sup> Algupärasel lahenduses oli esimesel korrusel kauplus ja teisel omaniku korter, tänasel päeval on kogu majas korterid. Sokli veelaua ja -pleki puudumise tagajärjel on selle tarindi seisukord võrreldes teistega kõige halvem. Hoone laudis on säilinud umbes pooles mahus, ühe korteri omanik on välisfassaadil laudise ära vahetanud ja see eristub väga selgelt ülejäänud majast (ill 84). Kortermajal on katusekorruse viiludel säilinud algupärased aknad. Korteriaknad pole ühiselt vahetatud, omanikud on eraldi otsustanud, milliseid nad soovivad. Ainult mõned on ajalooliste akende eeskujul tehtud (ill 85). Verandapoolsed esimese korruse aknad on algselt olnud kaarja ülaosaga ning puitakende leng ja raam jälgis seda kumerust, plastakende omad mitte. Lisaks on illustratsioonil 86 näha, et esialgu on lengid ja raamid olnud tumedad. Need detailid mõjutavad välisilmet tugevalt. Mitmel teise korruse aknal puuduvad piirdeliistud. Hoone profiilplekk-katus on kogu mahus uus. Kuna katusekorrus on soojustatud ning on lisatud katuseaknad, siis võib eeldada, et see võeti eluruumina kasutusse. Uhke veranda (ill 86) on tänini alles, kuid vajab värskendamist.

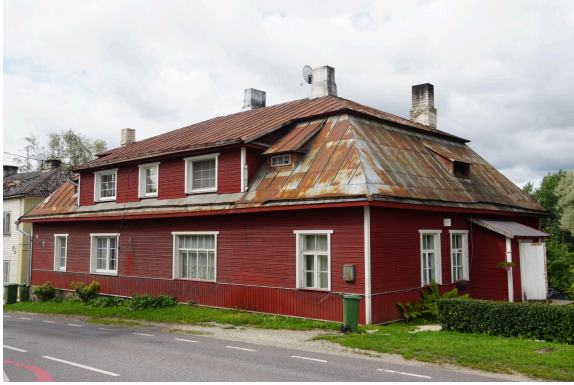
87. Pikk 60 aastal 2023.

Pikk 60 (ill 87) oli 20. sajandi alguses apteek, tänapäeval on see kortermaja.<sup>70</sup> Tänavapoolsel fassaadil on üleni uus profiilita laudis, mis paigaldati pärast soojustamist, sellegipoolest taastati seelik. Soojustamise tõttu taanduvad aknad fassaadi pinnalt olulisel määral. Aknaid on nii puidust kui plastmaterjalist. Kõikidel akendel on vähemalt kuuene ruudujaotus, kuid puit- ja plastakende avatavus on erinev. Plastakendel on antud juhul poole tihedam ruudujaotus kui ajaloolistel akendel. Akende piirdeliistud on järjekordselt mittesobiva geomeetriaga. 1917. aasta fotolt on näha, et algupäraselt on apteegil olnud puitkatus (ill 88). Praegune katus on valtsplekist, selle seisukord on halb, kuna räästapealsed rennid on nii tugevalt korrodeerunud, et kukuvad alla. Nende kohtade all, kus rennid on katki, on näha, et fassaadil on suurem niiskuskooormus ja kahjustused tekivad kiiremini. Korstnapitsid pole Pikk 60 hoonel säilinud.

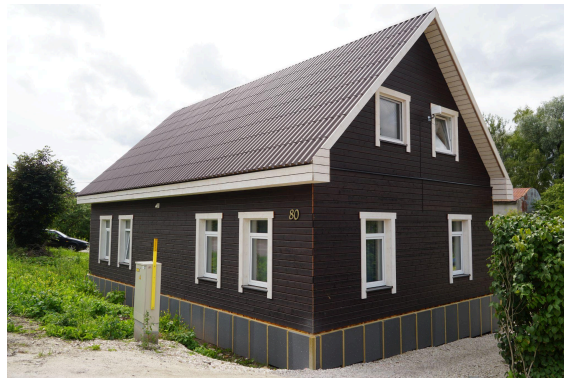
94. Pikk 80 aastal 2023.

Pikk 80 on 2023. aasta suvel terviklikult rekonstrueeritud elamu (ill 94). Hoone kõrget soklit on näha juba ajalooliselt pildilt (ill 92), kuid tänapäevasel fotol on näha, et seda on soojustatud. Elamu fassaadi on väljast soojustatud ja seda katab uus profiilita peensaetud laudis. Kõik aknad on vahetatud plastakende vastu, mis soojustamise tõttu „auku“ jäävad. Avatäidete raamijaotus pole tehtud ajalooliste akende eeskujul. Aknaid ümbritsevad taas ajalooliselt sobimatud üleulatuvad piirdeliistud. Katusekatteks on uus eterniit. Pikk 80 majal torkavad silma suured tuulekastid, mida kontrastne värvivalik rõhutab. Vaadates värvi-,

akende ja piirdeliistude geomeetria valikuid, siis võib järeldada, et omanik pole soovinud ajaloolist välimust säilitada, vaid püüab saavutada uue maja väljanägemist.

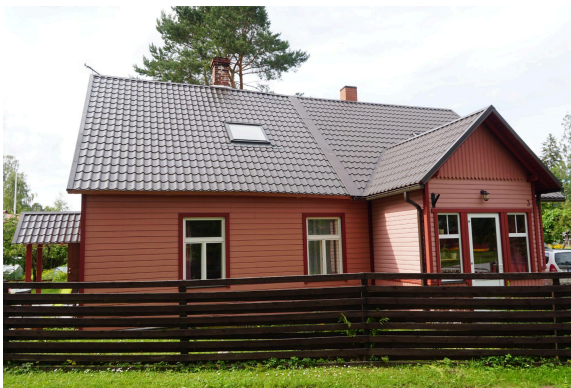
Etapilised rekonstrueerimised on tuvastatavad eelkõige selle järgi, et eri etappides pole langetatud samu valikuid ja lõppkokkuvõttes on majal erinevad aknad, piirdeliistud või miskit muud. Nii on juhtunud Kastani 3 hoonega (ill 97), kus on majal erinev laudis, aknad ja piirdeliistud ja Pikk 78 hoonega, kus on erinevad aknad ja piirdeliistud (ill 98). See rikub üldilmet, kuna fassaad pole ühtlane ega säilita ka ajaloolist välisilmet. Eelistada tuleks tervikrekonstrueerimist või kui see pole võimalik, siis tervikprojekteerimist, kus lahendused mõeldakse üheaegselt välja, kuid teostatakse etappides. Sellisel juhul on ikkagi võimalik jõuda ühtse välisilmega majani.

97. Erineva laudise, akende ja piirdeliistudega Kastani 3, Aegviidu, 2023.

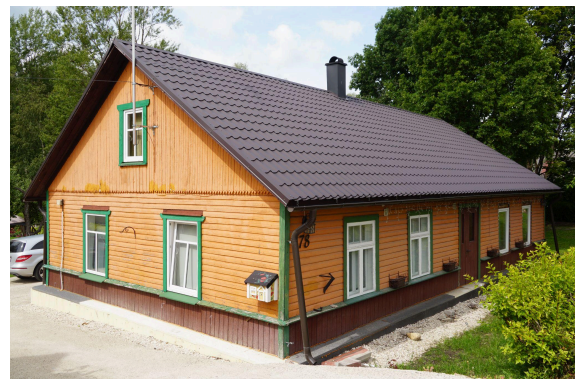
98. Erinevate aknajaotuste ja piirdeliistudega Pikk 78, Järva-jaani, 2023.

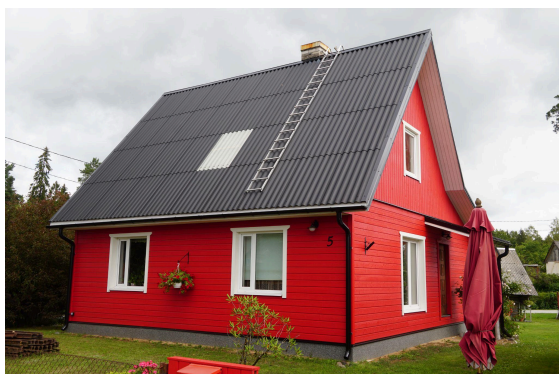
Teine äärmus on samuti esindatud, kus valitakse eriti erksad toonid pärast rekonstrueerimist, mis on ajaloolises kontekstis võõrad ning ehitusajal sellise erksusega värve polnudki (ill 101 ja 102). See viitab ka sellele, et kasutatud pole linaõlivärvi, mis kuivab matiks ja mõjub seetõttu mahedamalt. Tänapäevased värvid ehk lateks-, akrülaat-, akrüül- või PVA-värvid moodustavad puidupinnale kile, kust veeaur ei kuiva enam välja ning puitu kinni jäänud niiskus hakkab seda pehastama.<sup>72</sup> Osa värvitüüpe on niivõrd jäigad, et ei mängi puiduga kaasa, vaid rebenevad piki puukiudu, misjärel tekkinud prakku hakkab kogunema vihma- ja lumesulavesi, moodustades veetaskuid, mis puitu niiskena hoiavad.

101. Erksa värvivalikuga Piibe mnt 5, Aegviidu, 2023.

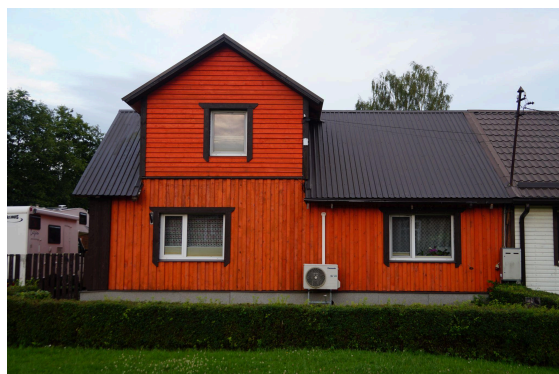
102. Erksa värvivalikuga Pikk 4, Ambla, 2023.

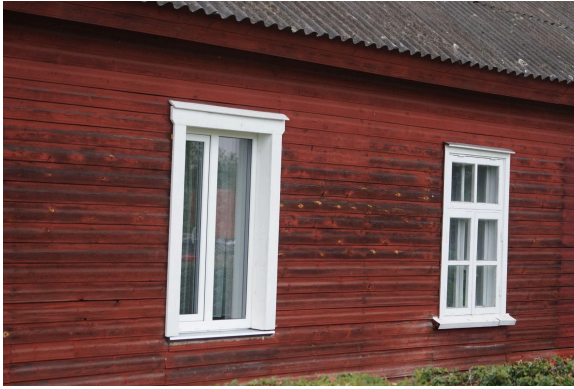
Terviklikult rekonstrueeritud hoonete üks põhilisi kitsaskohti ajaloolise välisilme säilitamisel on tagasiastega aknad. Kui palju tagasiaste mõjutab välisilmet on näha hästi Ambla, Pikk 1 hoonel, kus on kõrvuti uus ja vana aken, mis on erinevalt paigaldatud (ill 107). Mõnede rekonstrueeritud majal on pööninguaken fassaadiga ühel joonel, kuid põhikorruse aknad tagasiastega, nii on ka Ambla, Lai 7 (ill 108). Selle hoone pildilt on samuti näha, et aknad muutuvad tagasiastudes tummaks, sealt ei peegeldu enam valgust ning majja jäävad „augud“ sisse. Teinekord võib see olukord lausa kentsakaks muutuda ja maja võib oma varasema iseloomu täielikult kaotada (ill 109). Kui tagasiaste on ligikaudu 5 cm, siis see ei jää segama, kuna aken ei kao fassaadi sisse ära (ill 110).

107. Erinevas tasapinnas erineva raamijaotusega aknad. Pikk 1, Ambla, 2023.

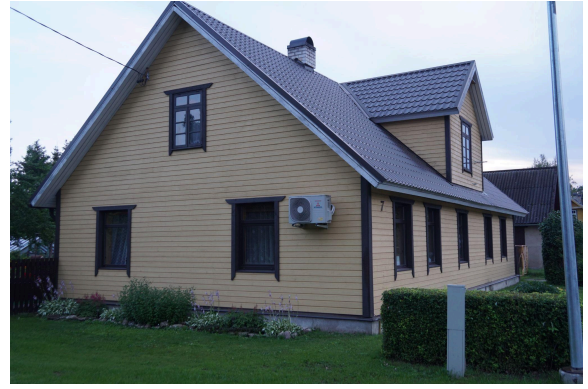
108. Esimese korruse aknad on tagasiastega, katusekorruse aknad fassaadiga samal joonel. Lai 7, Ambla, 2023.

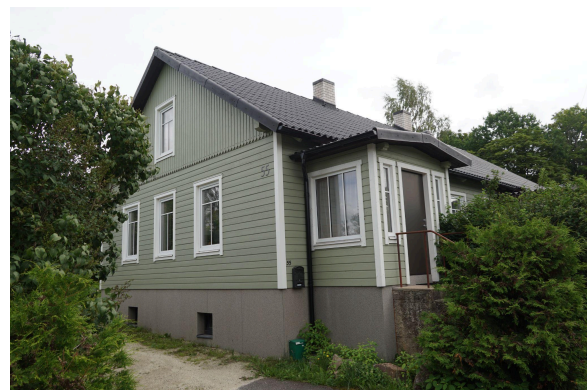
110. Akende väike tagasiaste ei torka kohe silma. Pikk 55, Järva-Jaani, 2023.

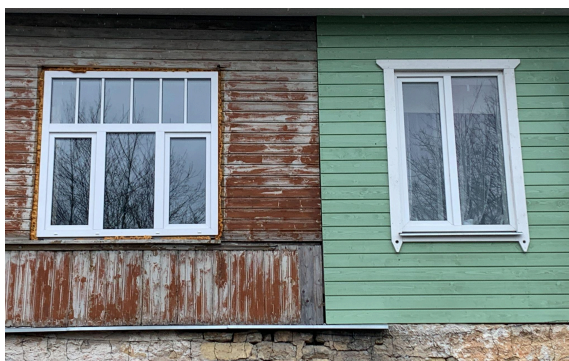
Pikk 34 Järva-Jaanis ilmestab, kuidas plastakna jaotuse valimine mõjutab oluliselt hoone välisilmet (ill 114). Vasakpoolne aken on vana koopia uuest materjalist ja parempoolne on raamijaotuselt omaniku valik. Aknad võiksid olla tervikilme säilitamise eesmärgil kogu kortermajal ühtlased, eriti kui on teada, millised on ajaloolised aknad olnud ning need on pisut erilisema raamijaotusega. Lisaks on parempoolse korteri omanik otsustanud selliste piirdeliistude kasuks, mida sellel majal pole kunagi olnud ja mida ükski teine korteriomanik pole kasutanud. Pildilt on ka hästi näha, et uue laudise paigaldamisel pole korratud ajaloolist skeemi ja on mindud lihtsama vastupanu teed. Huvitaval kombel pole oma korteri välispiired korda teinud omanik paigaldanud esimese korruse krohvitud osa peale veeplekki.

114. Kaks vahetatud akent ja uus laudis, Pikk 34, Järva-Jaani, 2024.

Tehnoloogiliselt pole võimalik valmistada plastaknaid täpsete puitakende koopiatena, mistõttu tuleb eelistada puitaknaid ajaloolise maja kordategemisel. Kui valik osutub kindlasti plastakna kasuks, siis tuleb tellida koopiaaken, eriti kui on teada, millised on ajaloolised aknad olnud. Kortermajade puhul on oluline kõik aknad korraga ühtmoodi akende vastu välja vahetada, et fassaad püsiks esinduslik.

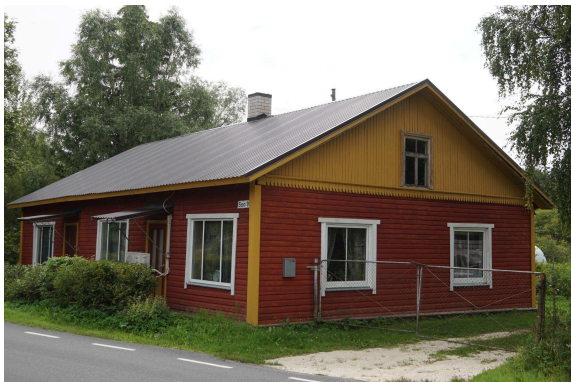
Kõige rohkem on valitud kiviimitatsiooniga profiilplekki, mis ajalooliste majadega harmoneerub (ill 118 ja 119). Trapetsprofiil jätab tänapäevase, kahemõõtmelise mulje, mis mingites olukordades ei torca silma, kuid ei sobitu nii hästi (ill 120). Kõige kallim ja

120. Trapetsprofiiliga katus Soo 9, Järva-Jaani, 2023.

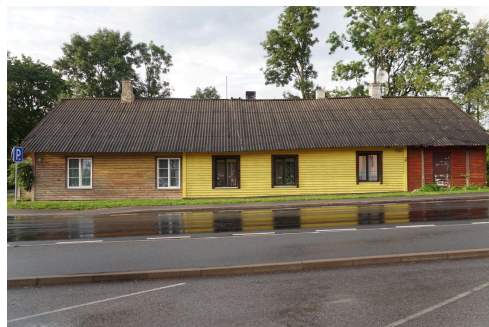
Pikk 21 (ill 75) on osaliselt rekonstrueeritud hoone. Sokkel on 20–30 cm kõrge ning sellele on hiljuti lisatud uus veeplekk, seetõttu on see suurepärases korras. Voodrilaudis on täielikult säilinud ja seda on hästi hooldatud, see aitab palju kaasa ajaloolise välisilme säilimisele. Aknad on peafassaadil vahetatud välja plastakende vastu, kuid mõjuvad sellegipoolest tänu oma raamijaotusele sobivatena. Hoovipoolsetel külgedel on ka nõukogudeaegseid aknaid. Oluline roll algupärase välisilme hoidjana on välisuksel, mis on alles autentsel kujul ja hästi hooldatud. Katusekatteks on hiljuti paigaldatud katusekivi imiteeriv profiilplekk. Korstnapits on säilinud ja rahuldavas seisukorras. Hoone on väärikalt oma ajaloolist välimust säilitanud ja samal ajal tehniliselt heas seisukorras.
