EESTI KUNSTIAKADEEMIA
Kunstikultuuri teaduskond
Muinsuskaitse ja konserveerimise osakond

VERANDA KUI IGAMEHE UNISTUS.
AJALUGU, TÜPOLOOGIA JA RESTAUREERIMINE

Magistritöö

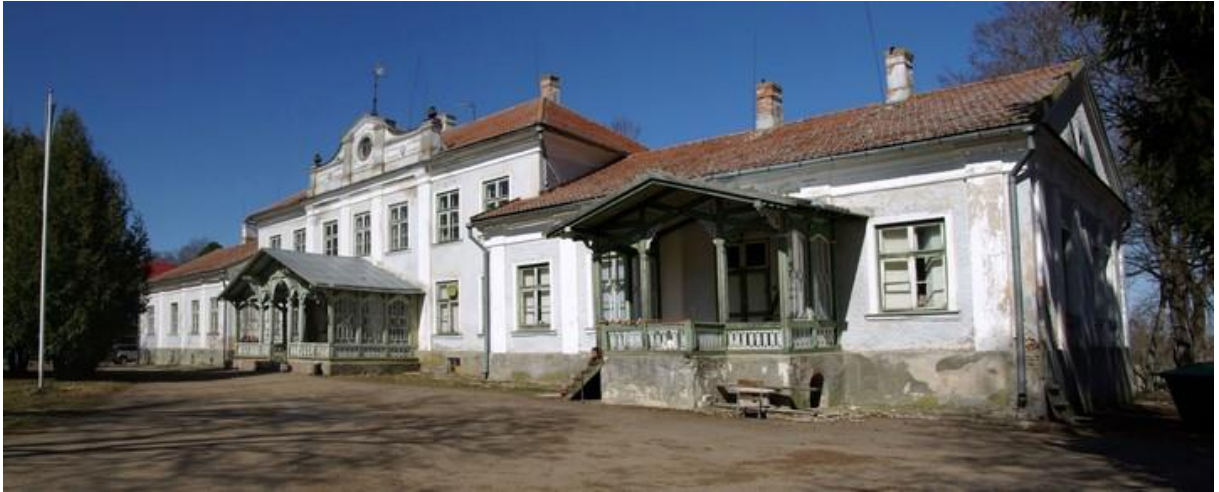
1. Kaks poollahtist verandat Aa mõisa lõunapoolsel küljel.

Klassitsistlikule arhitektuurile järgnenud historitsism tegeles lisaks uute hoonete ehitamisele ka vanade klassitsistlike hoonete uuendamisega. Seega liideti²⁸ 19. sajandi lõpu poole varasemast ajast pärinevatele mõisahoonetele sageli juurde verandasid ja palkoneid. Sel perioodil ehitatud uutele mõisahoonetele oli veranda pea lahutamatu lisand (vt ill 1).

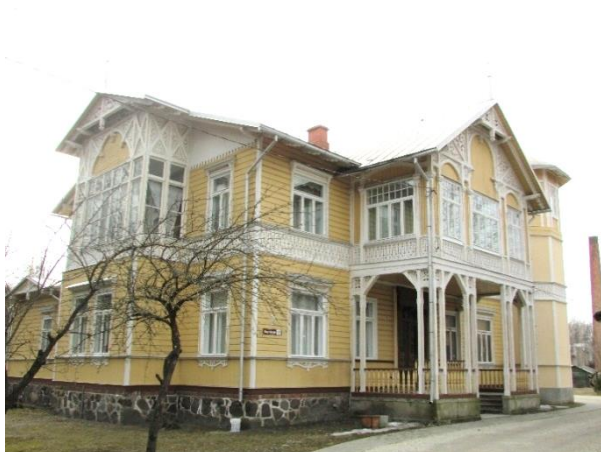
8. Supeluse 23/1 pansionihoone Pärnus.

Pärnu suvituse üheks tuiksooneks kujunenud Supeluse tänaval paikneb suur hulk kuurordiaegseid ehitisi. Nende hulgas on säilinud Supeluse tn 23/1 (1896) (vt ill 7 ja 8) puitpitsiline pansionihoone (nurgatorn ja postidel veranda teise korruse mahus kinni ehitatud), mis kuulub Pärnu esimeste suvepansionite hulka.

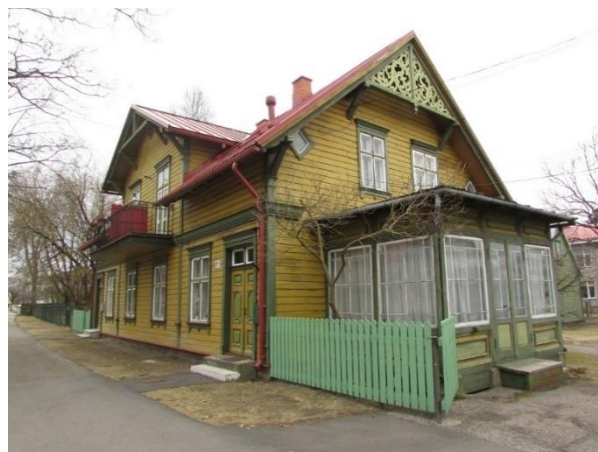
9. Rippviilude ja verandaga hoone Aia 11 Pärnus.

Võrreldes teiste suvituspiirkondadega on Pärnus puithoonete otsaviile ehtinud saelõikeliste ornamentidega rippviilud nagu Aia tn 11 (19. sajandi viimane veerand) (vt ill 9) või A. H.

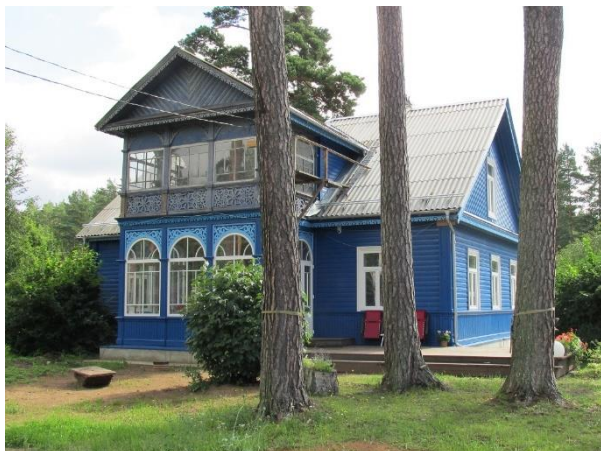
12. Nurme 44 puitpitsiline veranda Narva-Jõesuus.

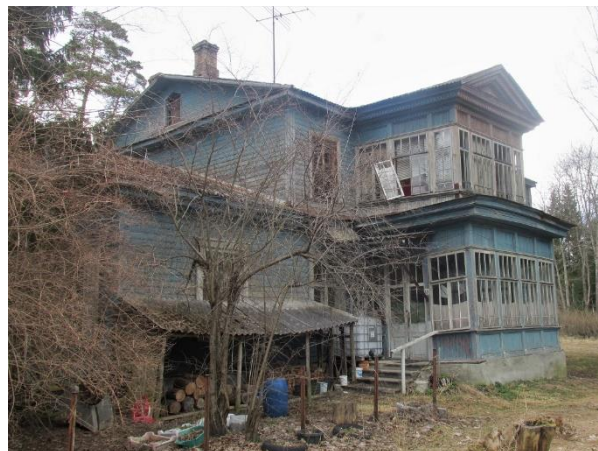
13. Kahe verandaga Aia 42 Narva-Jõesuus.

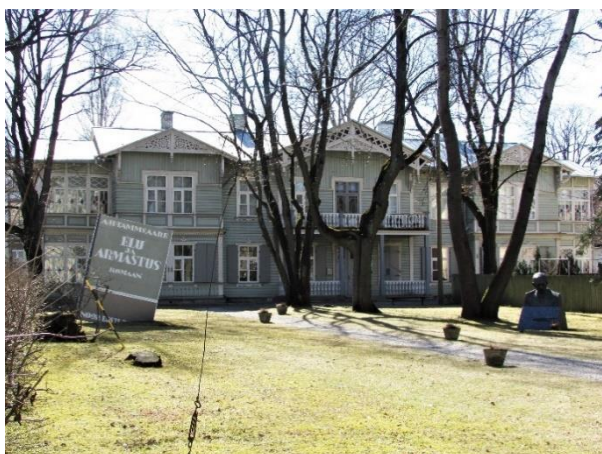
19. Kahe klaasverandaga L. Koidula 12a Kadriorus.

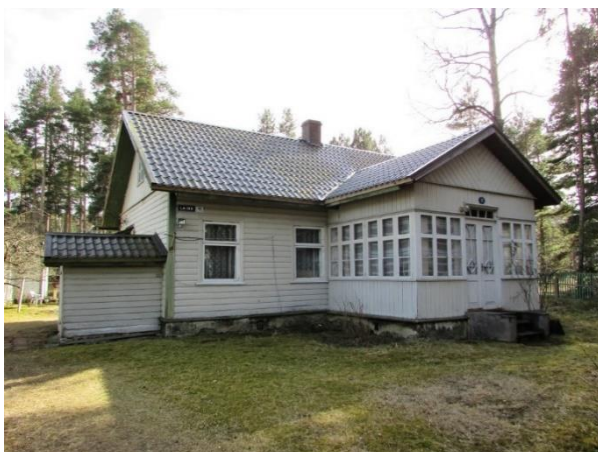
23. Laine 11 Võsul.

Mereäärsele Võsu männimetsa, mis 1870. aastatel suvituskruntideks jaotati,⁵⁰ kujunes populaarne suvituskoht, millele on iseloomulik võrreldes kõigi teiste piirkondadega ebaharilikult suure põhiplaaniga (umbes 1:3 hoone põhimahust) mahukad, reeglina viilkatusega verandad⁵¹. Tüüpilisima mereäärse elamu Laine 11 (vt ill 23) veranda otsaviilu kujunduses on kasutatud Võsule iseloomulikku kalasabalaudist. Suvituskohtadele iseloomulikult jääb krundi sügavusse ka sarnase välimusega hoone Mere 29 (vt ill 24). Võsu suvituskoha hiilgeaegadel enne I maailmasõda üüriti sealsest 200 hoonest välja 170. Nende hulgas oli suvitajatele kasutamiseks 150 verandat,⁵² millest suur osa on säilinud Metsa, Pargi ja Kooli tänavate ning mereranna vahelisel alal piki Mere tänavat Viru tänavani.

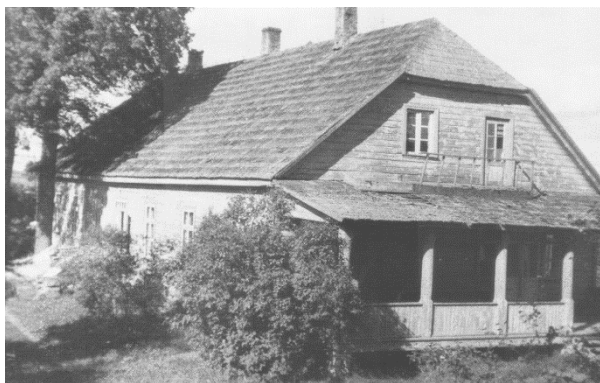
27. Lahtise verandaa Unni talu Rannus Tartumaal.

Heiki Pärdi tõstab esile Tartumaal Rannu kihelkonnas asunud Unni talu häärberit (vt ill 27), mille kohta leidub kirjalikke andmeid juba 1870. aastast. Sellel majal on Eesti vanim kindlalt teadaolev talumaja külge ehitatud lahtine rõdu ehk palkon⁵⁷. Hoone lahtine, maja laiuselt otsaseinas paiknev kaldkatusega veranda oli umbes 12,2 m lai ja 3,3 m pikk.

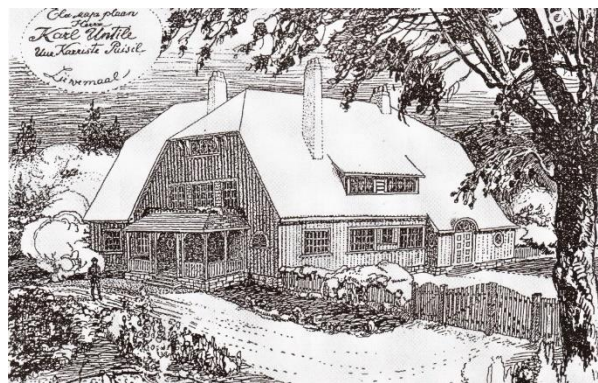
28. Puisi t, Uue-Kariste v, Halliste khk. Ajakirjas Talu 1913. aastal avaldatud joonis.

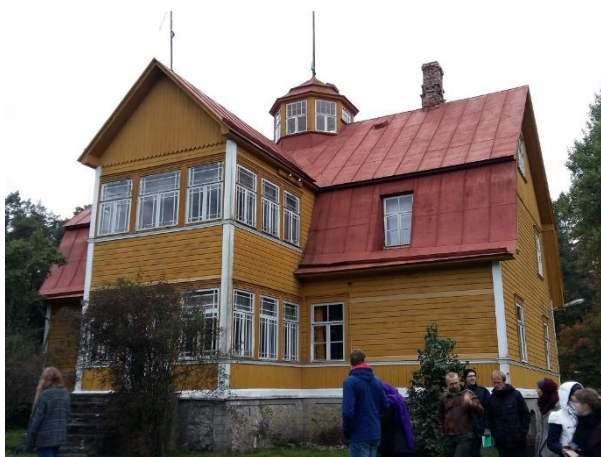
31. Sameli talu Tapurla külas Lahemaal.

Põhja-Eesti rannakülade arhitektuurile lisasid 1920.–1930. aastail vürtsi ja värvi „piiritusekuningad“, mistõttu uhkeid hooneid kerkis erinevais paikades. Nende hulgas tuleb välja tuua Harjumaal Tapurla külas asuvat Sameli talu (1926), mille tagaküljes on kuurordiarhitektuurile iseloomuliku kujundusega kahekorruseline veranda (vt ill 31). Eriliseks

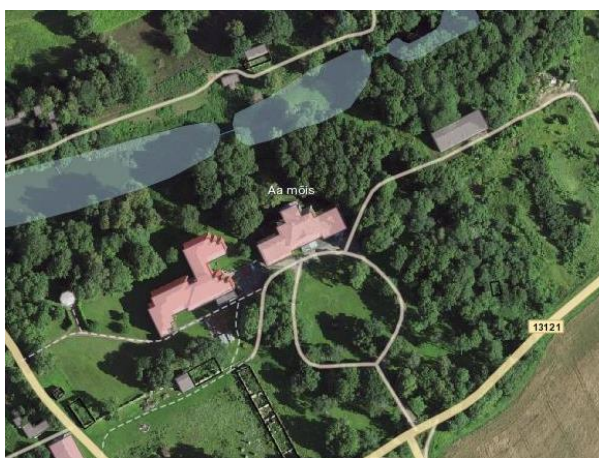
38. Aa mõis Ida-Virumaal. 39. Fragment kaardist, L. Koidula t Kadriorus, 1885.

Veranda paigutati tihti põhja poole, kui verandalt avanesid vaated looduskaunisse aeda, maastikule, merele või õhtupäikesele. Selliseid näiteid kohtab pigem mõisate ja suvitushoonete juures. Näiteks Aa mõisas paikneb veranda põhjapoolsel küljel vaatega jõeale (vt ill 38). Kadriorus J. Poska 53 on veranda samuti suunatud krundi põhjaküljel asuvale rohelisele aiale. Sama võtet kasutati Kadriorus L. Koidula tänaval, kus hooned paiknesid krundi sügavuses esifassaadiga tänava suunas (vt ill 39). Ka Võsul paiknevad enamike rannaäärsete hoonete verandad õhtupäikesele ja vaadetega merele suunatult põhja poolses küljes. Siiski ei ole ilmakaar sageli määrav argument veranda paiknemisele, vaid hoone paiknemine peatänava suhtes nagu näiteks Käsmus.

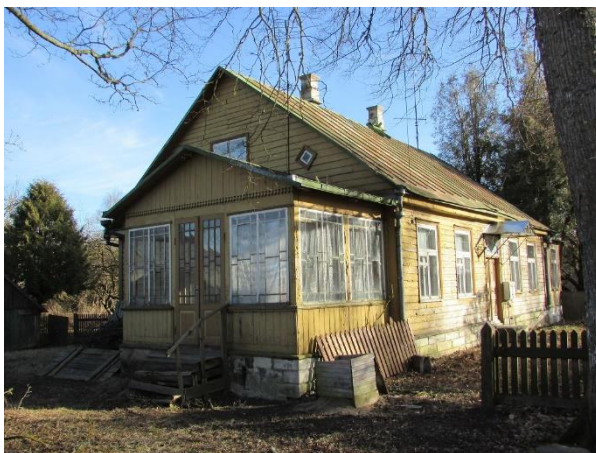
40. Allee 10 Kuressaares.

Linnadesse on hulgaliselt ehitatud ühekorruseliste verandadega suvitushooneid ja elamuid. Sõltuvalt hoone paiknemisest krundil on näiteks Haapsalu, Pärnu ja Kuressaare väiksemad elamud paiknenud tänavajoonel või sellega paralleelselt (vt ill 40 ja 41). Seega asuvad verandad suures enamuses hoone otsaseinas või tagaküljel.

Vaid krundi sügavuses paiknevatel elamutel, villadel, pansionaatidel ja ka taluhoonetel troonib veranda pigem hoone esiküljel (vt ill 40, 42 ja 43). Mõnel harval juhul on verandasid paigutatud ka hoone nurgale, kuid selliseid näiteid kohtab kõige harvem. Mõisate verandad ehitati hoone sellesse külge, kust avanesid kauneimad vaated.

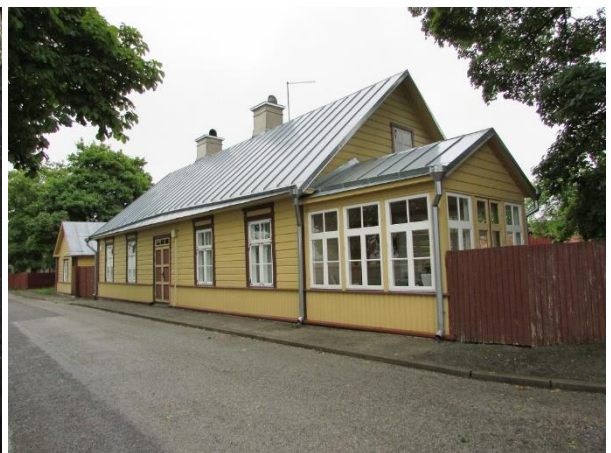
41. Suur-Liiva 26 Haapsalus.

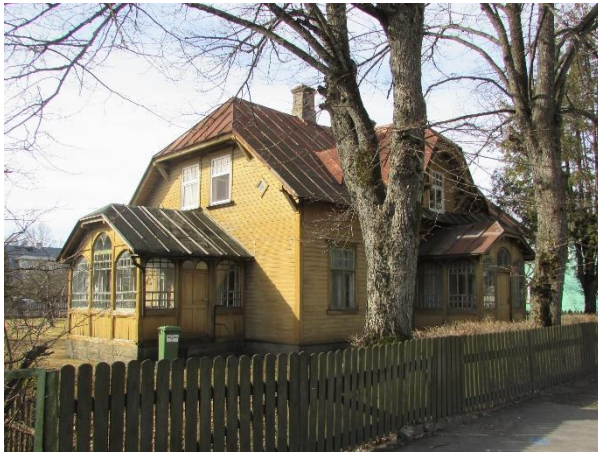
42. A. H. Tammsaare 19 Pärnus.

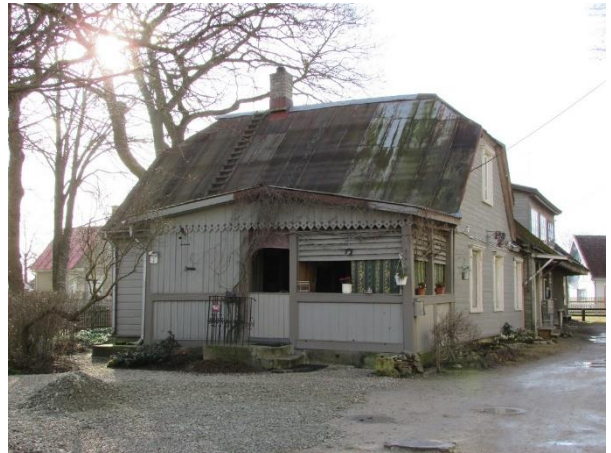
43. Karja 2 Kuussaares.

Ühekorruselised verandad võivad olla kinnised, lahtised või poollahtised, kus suletus saavutati laudise ja tihedaruuduliste akende rea lisamisega. Lahtiste ja kinniste verandade kandekonstruktsioonid on sarnased, kuid esimestel puuduvad iseloomulikud tiheda klaasijaotusega aknad ja uks. Lahtistel verandadel võib postivaheid piirata tumma rinnatise asemel saelõikelistest laudadest õhuline piire. Samuti võivad kandepostide räästa alused osad olla kaunistatud saelõikeornamendiga ja otsaviil kavandatud lihtsa laudise või saelõikelise rippviiluna. Taolisi verandasid esines peamiselt mõisaarhitektuuris, aga ka linnaelamutel ja suvitushoonetel, harva taludes. Suur osa neist on aja jooksul ka kinni ehitatud. Kuna veranda kandekonstruktsioon on ajas püsinud suhteliselt muutumatuna, on kinni ehitamist sageli raske märgata. Lahtistest ühekorruselistest verandadest saab linnatingimustes näiteid tuua vähe. Neid kas pole palju ehitatud või on neid tänaseks vähe säilinud. Näiteks Kuussaares Karja 2 krundi sisemuses (vt ill 43) on säilinud (osaliselt kinni ehitatud) lihtne lahtine veranda.

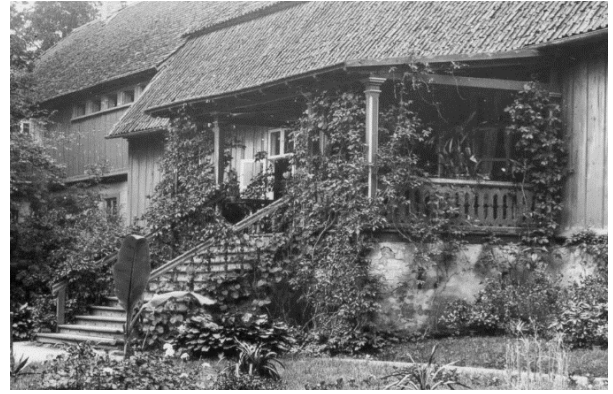
44. Loodi mõis Viljandimaal, juunis 1921. aastal.

45. Foto suurendus Loodi mõisa lahtisest verandast.

Mõisa peahoonetel leidub rohkelt lahtiseid verandasid, mida sageli 19. sajandil vanematele ehitistele täiendavalt juurde lisati. Sajandi teisel poolel lisati baroksele Loodi mõisale Viljandimaal lahtine historitsistlik veranda vaatega aiale ja pargile (vt ill 44 ja 45). Järvamaal on klassitsistlikule Esna mõisale⁸⁶ 1888. aastal lisatud lahtised saelõikelise dekooriga verandad (vt ill 46). Esifassaadi kaunistab lai hommikupäikesele ja auringile suunatud veranda ning tagaküljel paiknev veranda püüab õhtupäikest pargi poolt.

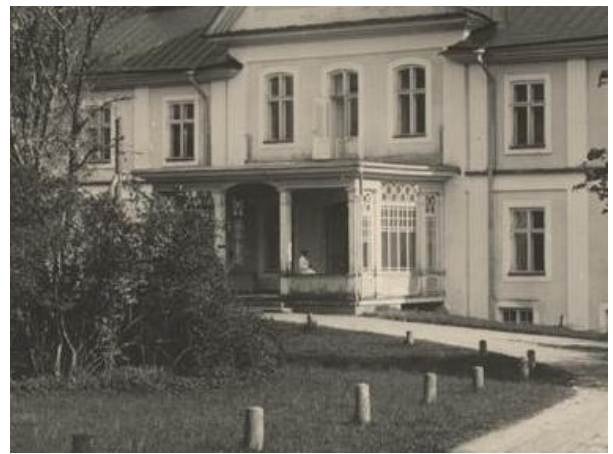
47. Foto suurendus Ravila mõisa verandast Harjumaal.

Eranditult mõisatele on iseloomulik poollahtiste ühekorruseliste verandade kasutamine, mille küljed moodustuvad puitpiirdest ja akende reast. Esikülg võib olla täielikult avatud nii, et kandepostide vahed on tühjad või piiratud puitrinnatisega. Taoline veranda on olnud näiteks Ravila mõisal Järvamaal (vt ill 47).

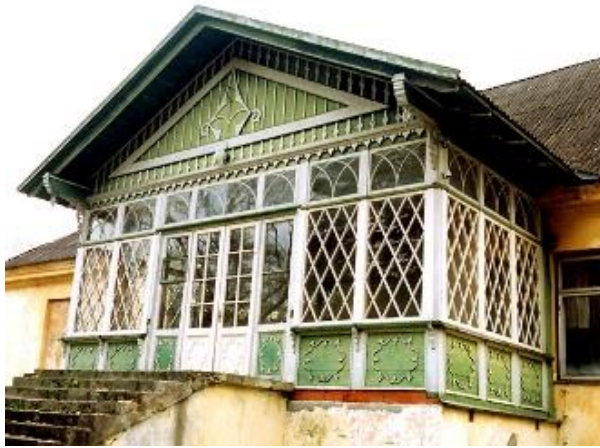
48. Haiba mõisa veranda Harjumaal.

Kinniseid, igast küljest klaasitud ühekorruselisi verandasid leidub mõisahoonetel nagu ka kõigil teistel hoonetel hulgaliselt. Ülesehituselt on need sarnased kõigi ülejäänud hoonetüüpide verandadega, kuid on enamasti suuremad ja uhkemade puitdetailidega dekoreeritud. Näiteks Haiba mõisas Harjumaal (vt ill 48) on taoline rohke puitpitsiga kaunistatud 19. sajandi teisest poolest pärinev veranda. Samas on historitsistlik tagasihoidlikuma kujundusega veranda olnud Kuksema mõisal Järvamaal (vt ill 49).

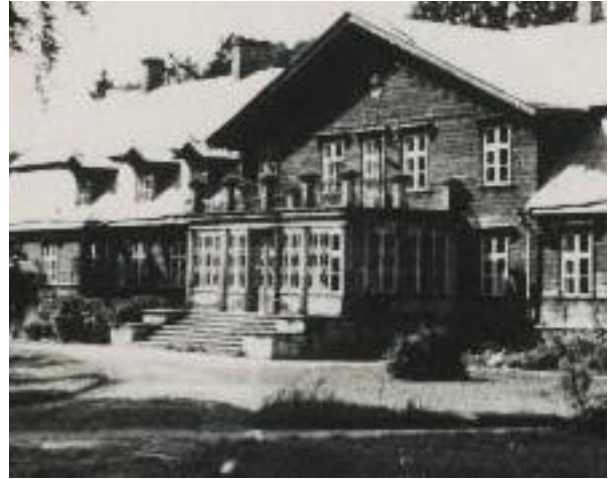
49. Kuksema mõis Järvamaal.

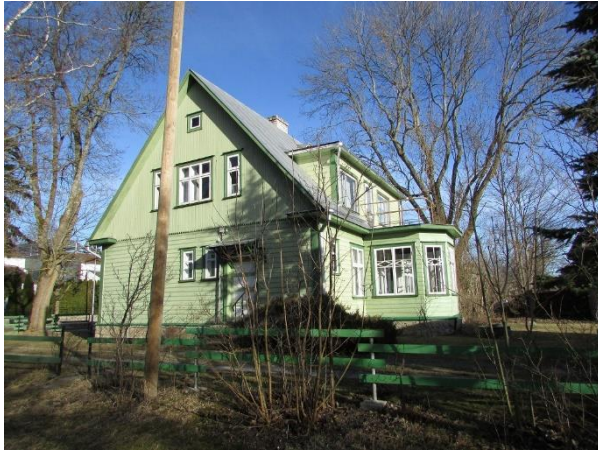
52. Uus-Roomassaare 4 Kuressaares.

Põhiplaanilt on ühekorruseliste verandade hulgas kõige rohkem erinevusi. Üldjuhul on need ristküliku- või ruudukujulise põhiplaaniga, kuid palju leidub ka polügonaalset verandasid (viis-⁸⁷, kuus- ja kaheksanurksed), väga harva vabakujulisi (vt ill 53) ja ümaraid verandasid. Polügonaalsete verandade hulgas on peamiselt levinud kuusnurksete (vt ill 50 ja 51) verandade ehitamine, mida leidub rohkelt Tallinnas Nõmme suvituspiirkonnas. Taolisi verandasid võis hoonetel olla isegi kaks (vt ill 51). Mujal linnades leidub polügonaalset verandasid pigem üksikute näidetena. Kuressaares on hästi säilinud selline veranda hoone tagaküljel aadressil Uus-Roomassaare 4 (vt ill 52).

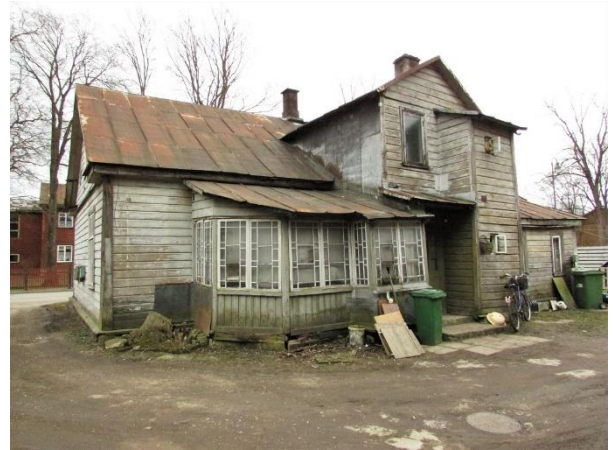
53. Vabakujuline veranda, Uus 18 Kuressaares.

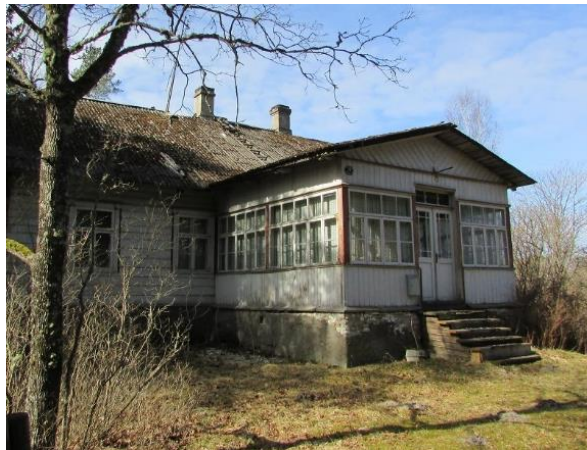
54. Pello talu Võsul ühekorruselise verandaga.

Enamik taluhoonete külge ehitatud verandadest on kinnised (varasemad pigem lahtised), ühekorruselised ja paiknesid hoone aiapoolses küljes. Näiteks 1878. aastal ehitatud Pello talul Võsul (vt ill 54) on hästi säilinud ühekorruseline veranda (pindala u 25m²), mille kujundus on selgelt mõjutatud Võsu kui suvitusaleviku ehitustraditsioonidest. Samuti on säilinud Kase/Lauri-Eintrei talus Harjumaal (vt ill 55) kinnine klaasitud veranda. Nii nagu ka suvitushoonetel, olid varasemad verandad taluhoonete küljes lahtised, mis hiljem sageli kinnisteks ehitati.

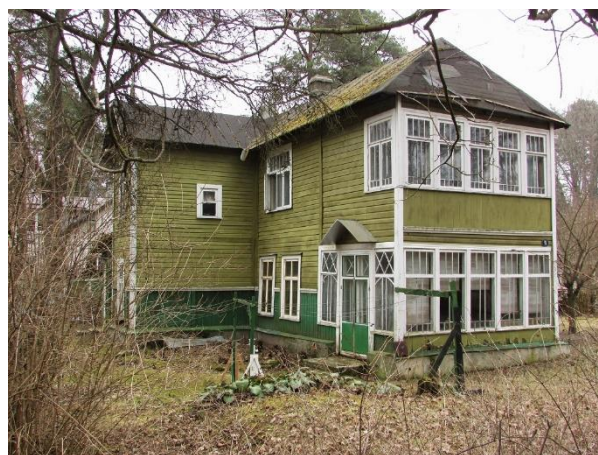
57. Hiiu-Maleva 29 Nõmmel.

Omaette nähtuse moodustavad hoonemahu sisse ehitatud verandad, mille tunneb ära vaid tiheda akende rea järgi. Akende vahel võib olla uks, kuid vahel see ka puudub. Hoonesiseste verandade seinakonstruktsioon võis olla sama hoone välisseinaga, st veranda sein ei olnud alati sõrestikkonstruktsioonis. Selline ehitusviis andis võimaluse paigutada verandat hoone kõigisse külgedesse. Valdavalt paikneb hoonesisene veranda esi- või tagafassaadi välisnurgas (vt ill 56), vaid mõned üksikud näited esinevad fassaadi keskosas. Esineb ka hooneid, mille otsaseina on veranda tervikuna hõivanud. Üks selline näide paikneb Nõmmel Hiiu-Maleva 29 (vt ill 57). Oluline on märkida, et hoonesisesed verandad võivad olla ka kahekorruselised.

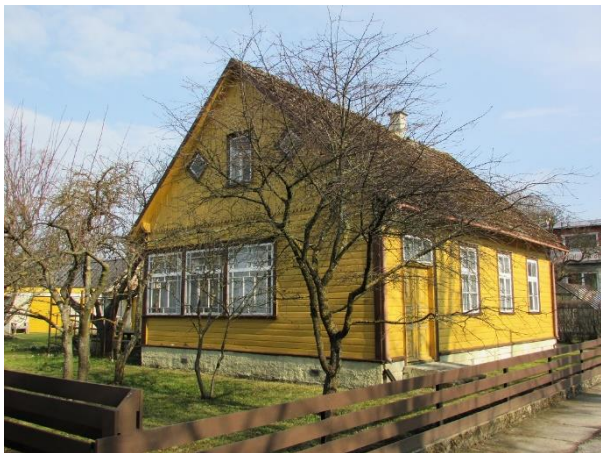
58. Kivi 2 Kuussaares.

Hoonesisese veranda mahtu fassaadil laudvoodri suuna muutmisega eraldi ei rõhutatud (vt ill 58). Veranda aknaid toodi esile neid ääristavate profileeritud piirdeliistudega. Lisaks neile on näiteks Haapsalu elamutele iseloomulik aknaaluse veelaua lisamine terve hoone pikkuses katkematu lauana, ühendades ka veranda aknad fassaadiga ühtseks tervikuks. Kuna hoonesisest verandat ei ole võimalik saelõikelise puitpitsiga kaunistada, on harva kasutatud piirdeliistude nurkades puidust ehisdetaile (teemanti kujulised ehisklotsid jt). Peamiseks hoonesisese veranda välimuse kujundajaks on avatäidete klaasid ning uksetahvlid. Haapsalu hoonesisestel verandadel kasutati valdavalt lihtsaid, hoone põhimahus paiknevatega sarnaseid

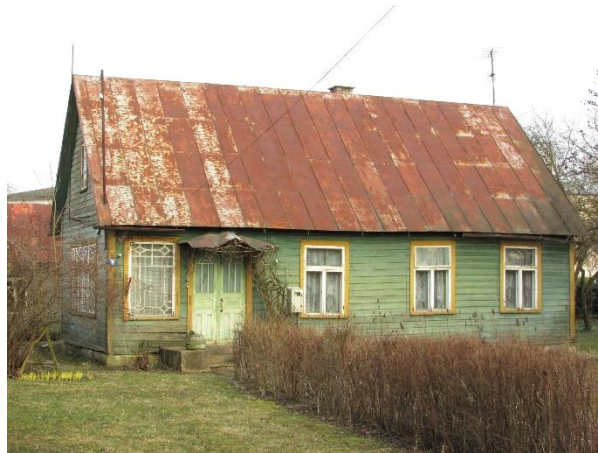
59. Allee 8 Kuussaares.

kuue ruuduga aknaid (vt ill 60 ja 61). Seevastu näiteks Tallinnas Nõmmel ja Kuussaares on kasutatud tihedama prossjaotusega aknalahendusi (vt ill 59).

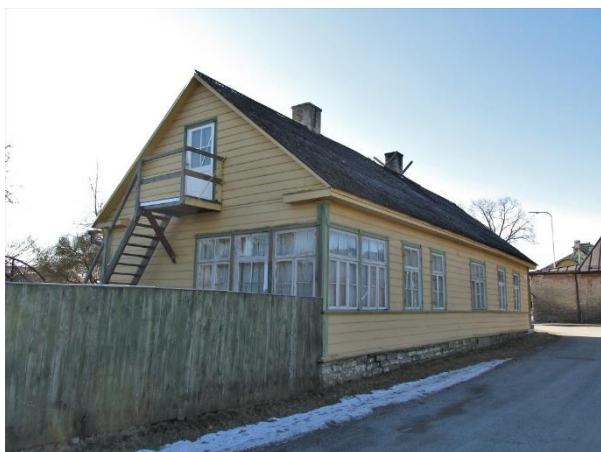
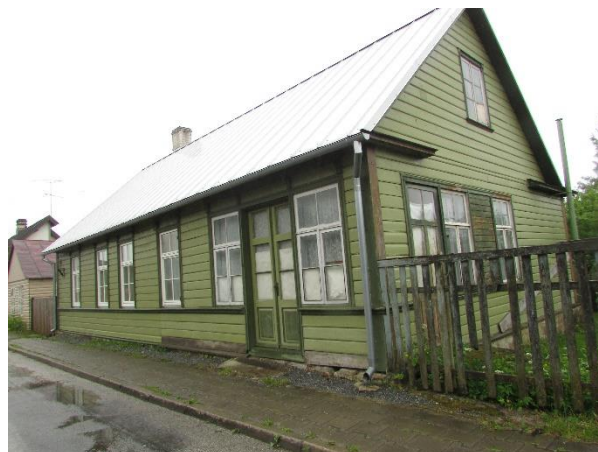
60. Metsa 29 Haapsalus.

61. Võnnu 4 Haapsalus

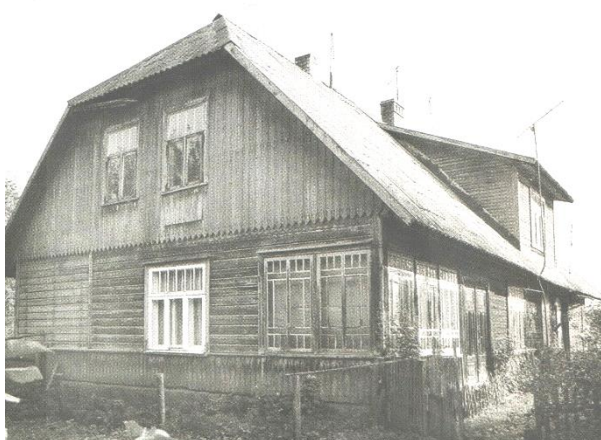
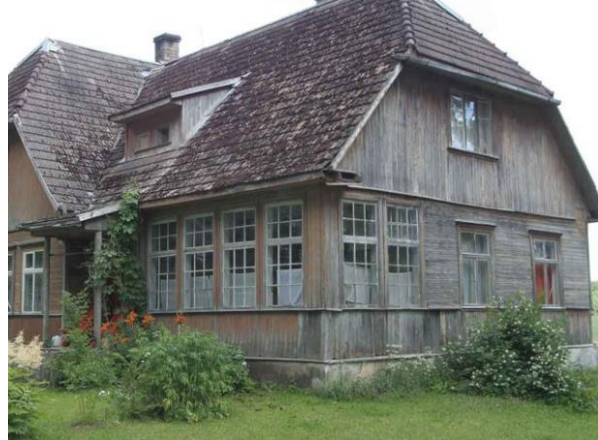
62. Kibe-Toomase talu Viljandimaal.

63. Palsu talu Vaali külas Järvamaal.

Lisaks suvitushoonetele leidis hoonesiseseid verandasid ka taluarhitektuuris (vt ill 62 ja 63).

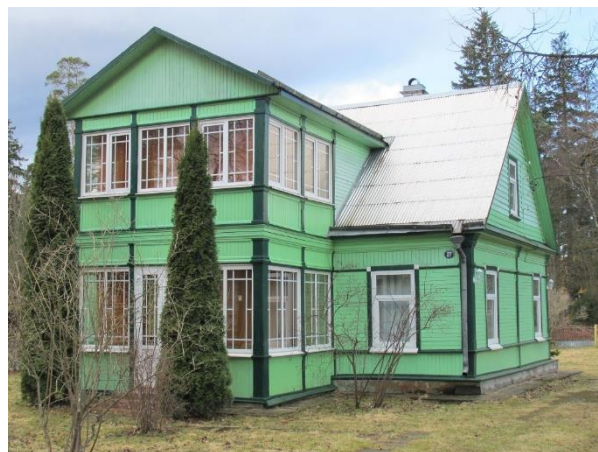
65. Nurme 27 Narva-Jõesuus.

Taolisi suuri ja mahukaid verandasid ehitati peamiselt kahe-, kuid ka ühekorruseliste väljaehitatud katusekorrusega hoonete fassaadidele. Seda eriti Narva-Jõesuus ja Tallinnas Nõmmel, kus ehitati katusekorrus sageli üürnike võtmiseks välja. Kahekorruseline verandalahendus tagas katusekorruse ruumidesse lisavalguse, mis muidu tuli otsaviilu akendest. Mujal piirkondades on selliseid suuri verandasid säilinud pigem üksikute näidetena. Tartus Näituse 5 on võimalik näha üleni puitpitsiga kaetud kahekorruselist verandat ühekorruselise hoone esiküljel. Võsul Ranna 5 (vt ill 64) merepoolisel küljel asub üks selle piirkonna suurimaid ja uhkemaid hiljuti restaureeritud verandasid. Narva-Jõesuus Nurme 27 (vt ill 65) lõunapoolisel esifassaadil paikneb samuti lihtsa kujundusega kahekorruseline veranda.

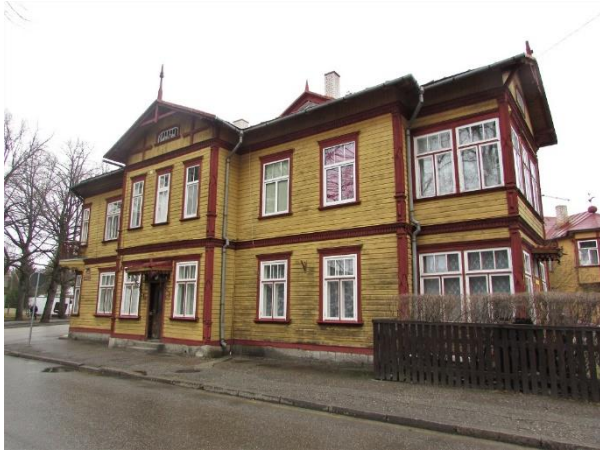
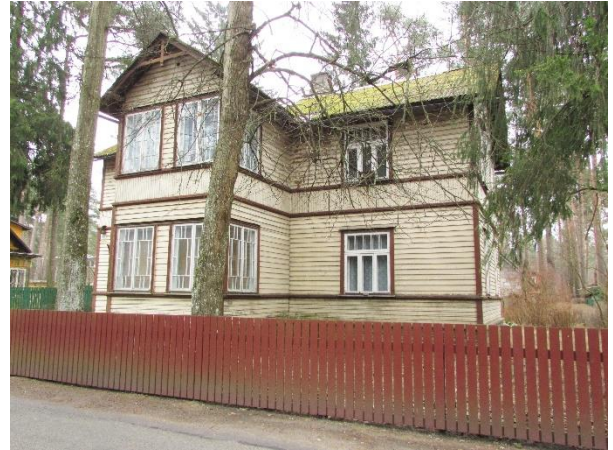
66. Nikolai 30 Pärnus.

67. Metsa 43 Nõmmel.

Kuna rikastunud kodanikke, kes erinevates suvituspiirkondades puhkamas käisid, oli rohkelt tõusis seal uhkete kahekorruseliste hoonete ja nende juurde kuuluvate verandade arv (vt ill 66 ja 67). Nende põhiplaan oli sarnaselt ühekorruseliste ja hoonesisestele verandadele ristküliku- ja ruudukujuline ning mõlemad korrused olid ühesuurused.

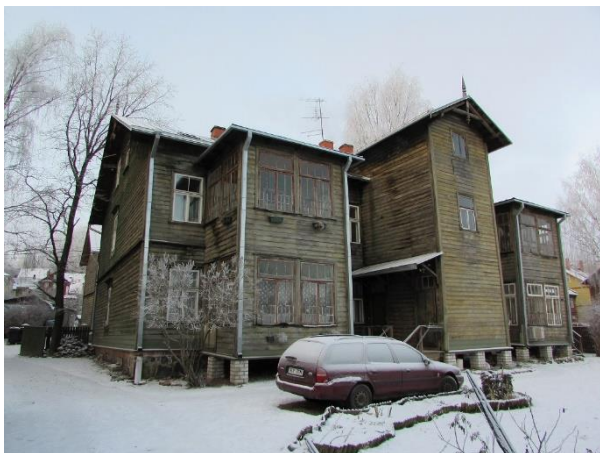
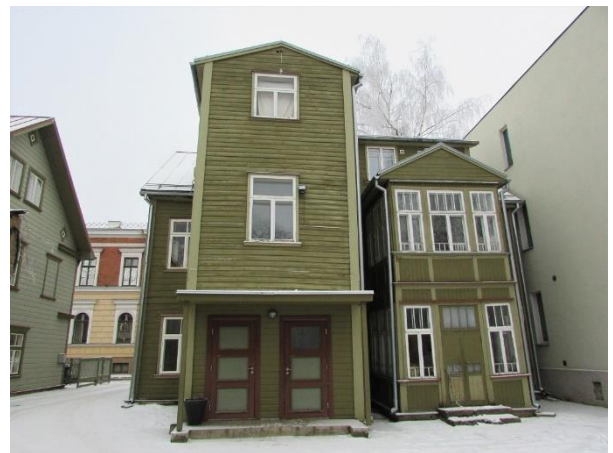
68. Lepiku 3 Tartus.

69. Veski 61 Tartus.

Kahekorruselisi verandasid oli tavaliselt hoonetel üks ning paiknemine sõltus nagu ka teistel tüüpidel tänavajoonest, päikese suunast ja vaadetest. Siinkohal vajavad eraldi välja toomist puitkorterimajade verandad Tartus, millest valdav osa olid kahekorruselised ning paiknesid hoone tänavajoonel paiknemise tõttu sisehoovi poolses küljes. Ühe veranda asemel oli neid sageli kaks ja tihti esinesid need kõrvuti trepikojaga (vt ill 68 ja 69).

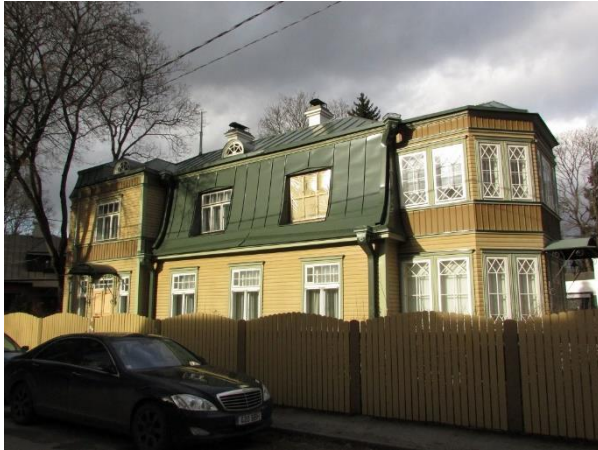
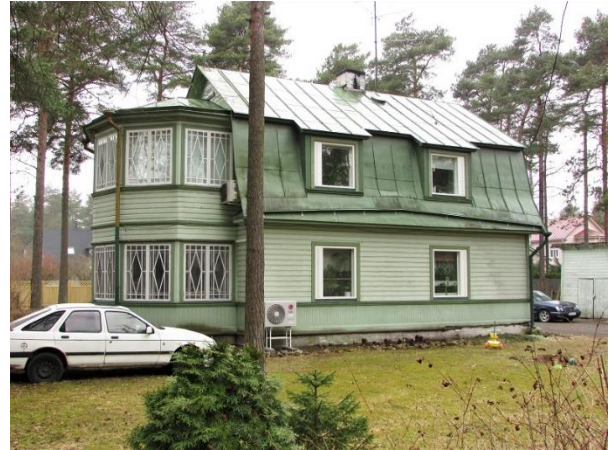
70. Mai 11 Nõmmel.

71. Metsa 68 Nõmmel.

Erandlikuna kõigi verandade hulgas on villad Nõmmel. Kahekorruselised verandad on sarnaselt selles piirkonnas esinevatele ühekorruseliste terves mahus polügonaalsed. Taolisi kahekorruselisi verandasid võib näha Nõmmel aadressil Mai 11 ja Metsa 68 (vt ill 70 ja 71). Mujal Eestis kohtab taolisi näiteid väga harva.

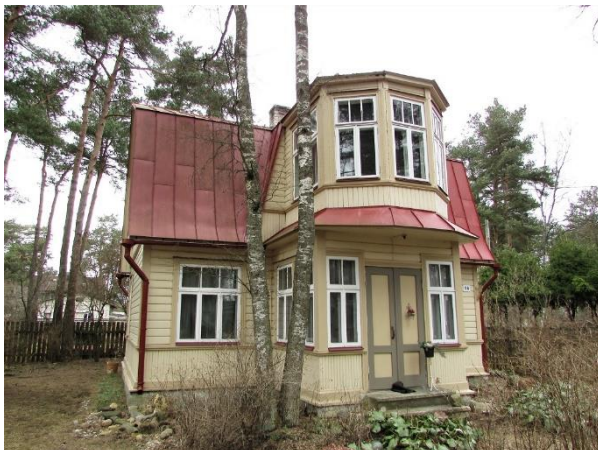
72. Hiiu-Maleva 56 Nõmmel.

Erandlike verandade hulka kuuluvad veel sellised näited, mille veranda teise korruse maht on esimese korruse omast väiksem (vt ill 72). Vahel võivad need olla ka ärklitoe pikenduseks.

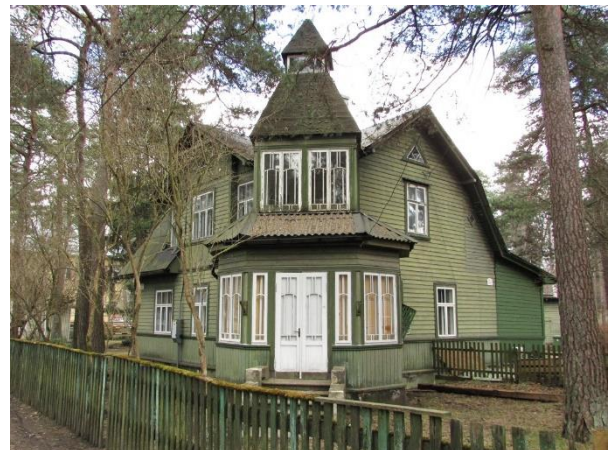
73. Nurme 11/Põllu 11 Nõmmel.

Mõnele taolisele verandale on tippu lisatud veel üks väiksem verandataoline nelinurkne tambuur nagu Nõmmel Nurme ja Põllu tänava ristmikul paikneval villal (vt ill 73).

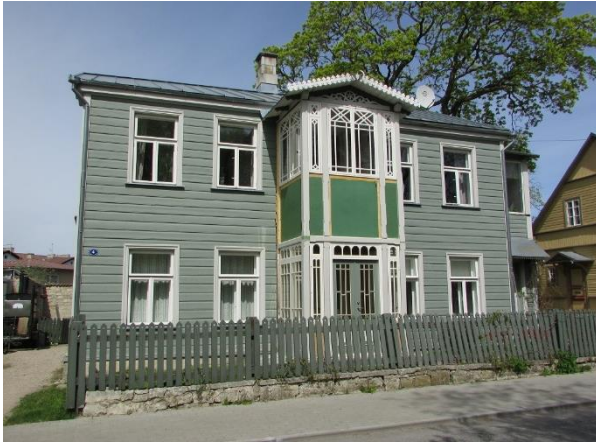
74. Veski 2 Kuressaares.

Suur osa kuurordiaegseid verandasid on tänaseks hävinud ning nende olemasolu on võimalik jälgida vaid ajaloolistelt plaanidelt, projektidelt, inventariseerimisjoonistelt ning fotodelt, mille alusel on võimalik verandade välimust taastada. Tõendusmaterjali olemasolul on restaureeritud näiteks Kuressaare kuurordiaegsete hoonete kahekorruseliste verandade välimust Veski 1, Veski 2 (vt ill 74) ja Lossi 27 (taastamise järgselt ehitati kolmekorruseliseks) kahekorruselised verandad.

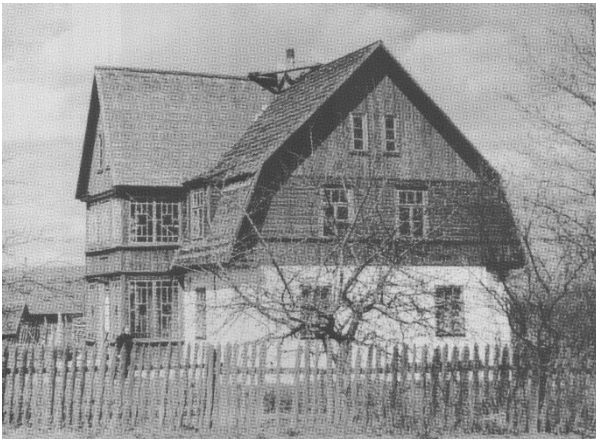
75. Supeluse 2 Haapsalus, villa Friedheim.

Näiteks Haapsalust ei ole tänapäeval võimalik välja tuua ühtegi säilinud algselt kahekorruselisena ehitatud verandat. Ka üks vähestest ajaloolistele fotodele jäädvustatud hoone Villa Friedheimi, Supeluse 2 (vt ill 75) kahekorruseline verandamaht on ümber ehitatud.

Lisaks neile on erandlikud katuseverandad, mis paiknevad tornis. Selliseid võib näha näiteks Nõmmel Õie 17 (vt ill 81), Pärnus Pikk 20 hoonega liituva torni ülaosas ja Haapsalus Supeluse 2 (vt ill 75).

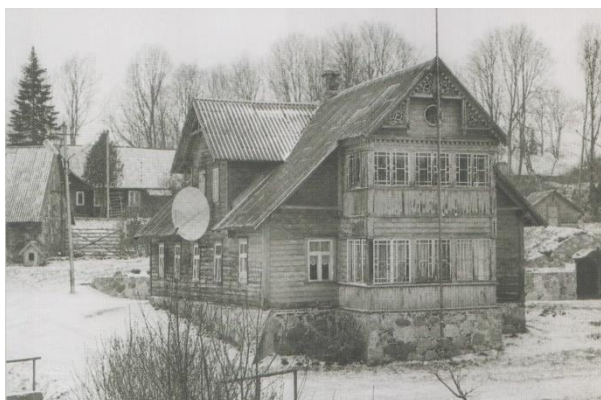
77. Sitsika taluhäärber Vahukülas Järvamaal.

Et vanematel, reeglina ühekorruselistel taluhäärberitel ei olnud katusealuse väljaehitamine traditsiooniks ja hilisematel ei ehitatud sageli ärklitubegi valmis, mis oleks andnud võimaluse kahekorruselise veranda ehitamiseks, esines selliseid verandasid taluarhitektuuris pigem vähe. Ärklitoe ehitamisel lisati sageli katusemahuga risti olev viilkatusega maht, mida ei pikendatud esimesel korrusel paikneva veranda peale kahekorruseliseks verandaks. Seega võeti sageli katusepealne kasutusele hoopis rõduna. Samas võis katusekorrusel paiknev verandaosa olla hoopis ärklitoe pikendus, mis tegelikkuses ei omanud otseselt verandalikku funktsiooni. Sellegipoolest ei puudunud kahekorruselised verandad taluarhitektuurist täielikult. Siin-seal leidis neid ka ühekorruselistel hoonetel. Näiteks Sitsika taluhäärberil (hävinud) Järvamaal (vt

ill 77) paiknes kahekorruseline veranda hoone esifassaadil. Võrumaal orelimeistrite perekonna Kriisa talu (1900)⁸⁸ otsaseinas (vt ill 78) on taastatud kahekorruseline saelõikelise rippviiluga kaunistatud veranda.

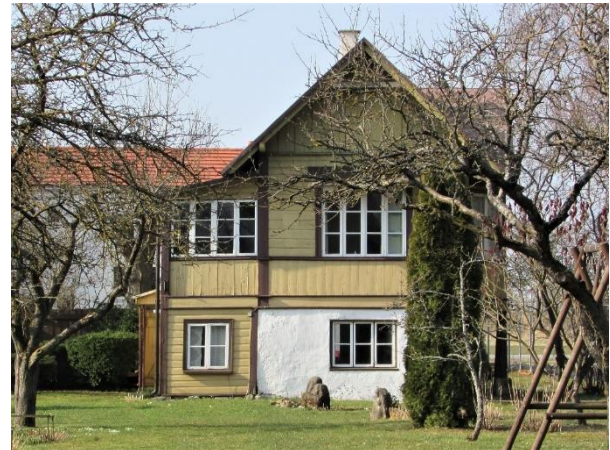
82. Tallinna 26 Kuressaares.

Lisaks peamisele neljale kirjeldatud tüübile leidub veel erandlikke verandasid, mis eraldiseisvat tüüpi ei moodusta. Nende hulka kuuluvad verandad, mis paiknevad vaid kahekorruselise hoone teisel korrusel. Need on oma sisult küll ühekorruselised, kuid ei asu hoone esimesel korrusel. Samas ei ole nende all esimesel korrusel verandat. Mõned üksikud näited on säilinud Kuressaares Vana-Roomassaare 16 (vt ill 83) ja Tallinna 26 (vt ill 82).

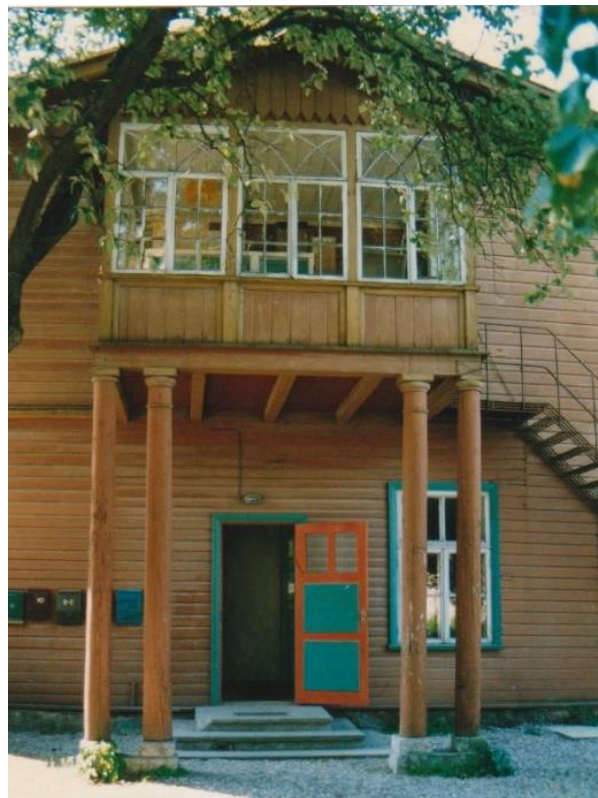
84. Pargi 6 Narva-Jõesuus.

Narva-Jõesuu uhketest pansionaatidest on puitpostidele toetuv pitsiline veranda säilinud vaid hoonel Pargi 6. Verandat ilmestab võrreldes kõigi teistega rohke puitpitsi kasutamine (vt ill 84).

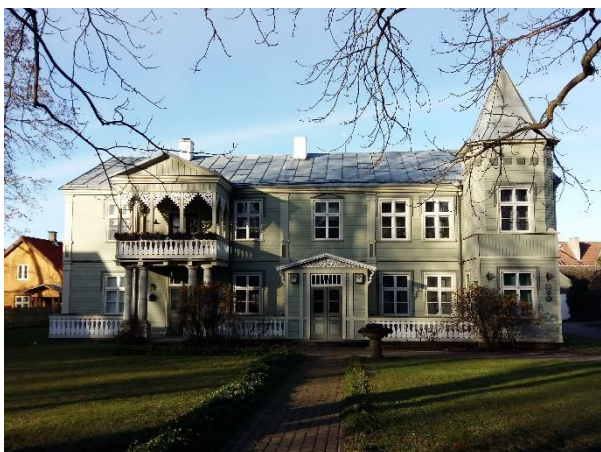
85. Lasteaia 8 Kuressaares.

Kuussaares on postidel veranda osaliselt säilinud endise pansionaadi Lasteaia 8 otsaseinas (vt ill 85), mille uhke postidel kõrguva klaasitud veranda aknad on hävinud. Pansionaat aadressil Pargi 4 (vt ill 86) ehitati uuesti koopiana üles kui kuurordiperioodile iseloomulik hoone, taastati ka dolomiidist postidel avatud, rohke saelõikelise dekooriga veranda. Poole hoone laiune lihtsatel postidel klaasitud veranda on olnud ka Pargi 2 esifassaadil⁹¹ (vt ill 87).

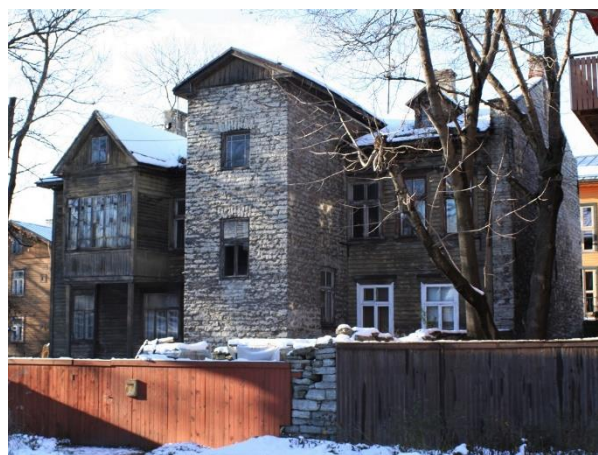
88. Mai 2 Nõmmel.

Tallinnas Nõmmel Mai 2 (vt ill 88) fassaadil Raudtee tänava poolses küljes paikneb mahukas postidel veranda. Lisaks postidele on veranda ja seina vahel täiendavad saelõikelised ehiskonsoolid. Tallinnas Kadrioru suvituspiirkonnas seevastu ei ole säilinud ühtegi postidel verandat. Küll aga võib mõne üksiku näite tuua mujalt Tallinnast. Toompuiestee 13/2 krundi sügavuses on säilinud puitsammastel saelõikelise dekooriga hoone, mille postid toetuvad trepi astmelistele parapettidele (vt ill 90). Ka Uus-Kalamaja 17b (vt ill 89) fassaadil on säilinud lihtsatel kandilistel postide ja värviliste klaasidega veranda.

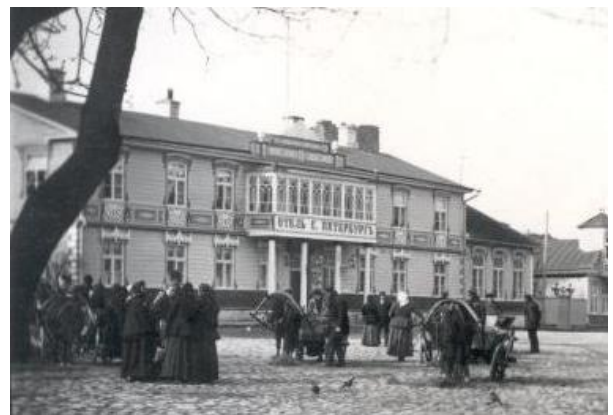
91. A. H. Tammsaare pst 13 Pärnus.

Pärnus on säilinud sihvakatel topelt puitpostidel veranda Supeluse 23/1 (vt ill 8) suursugusel villal, mille puitpitsiline lahtine veranda on hiljem kinni ehitatud. Ka A. H. Tammsaare pst 13 (vt ill 91) on otsaseinas kitsas veranda, mille postid toetuvad esimese korruse ukse ees olevale trepile. Haapsalu turuplatsi ääres Lossiplats 1 asuva endise hotelli St. Peterburgi (1857) esifassaadile lisati 1876. aastal kivipostidel veranda (vt ill 92), mida tänaseks säilinud ei ole. Sarnane postidel veranda paikneb Haapsalus ka De la Gardie lossi ees.

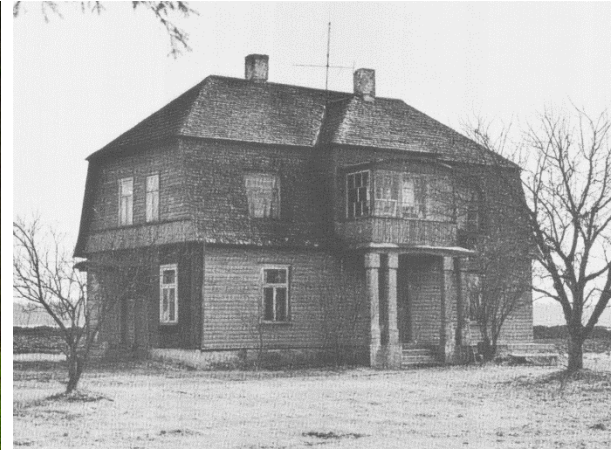
95. Kohila mõis Raplamaal.

Mõisaarhitektuuris kohtas postidel verandasid enamasti juhul, kui hoone oli ehitatud kõrgele soklile, millega samasse tasapinda jäid veranda postid või sissekäigu taoline ehitiseosa. Siiski on neid rajatud ka eraldiseisvatele kivipostidele nagu on säilinud Kohila mõisas Harjumaal (vt ill 95).

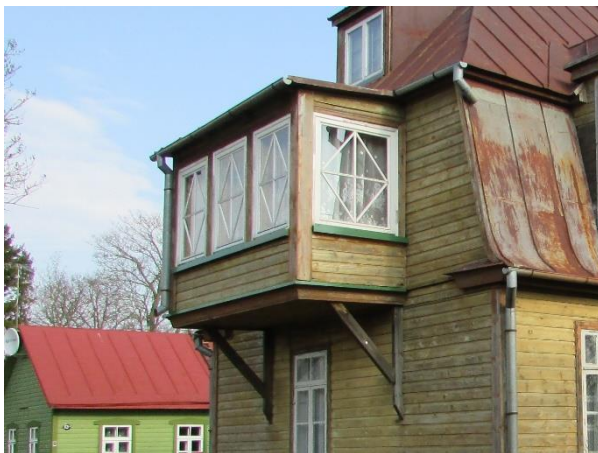
96. Tungla/Liivi talu Järvamaal.

Taluarhitektuuris on postidel verandad pigem haruldased. Näiteks endises Järva-Madise kihelkonnas Järvamaal Liivi talu esiküljele (vt ill 96) ehitati kahe kivist paarissambaga lahtine eeskoda, mille peale toetub kumera katusega veranda.

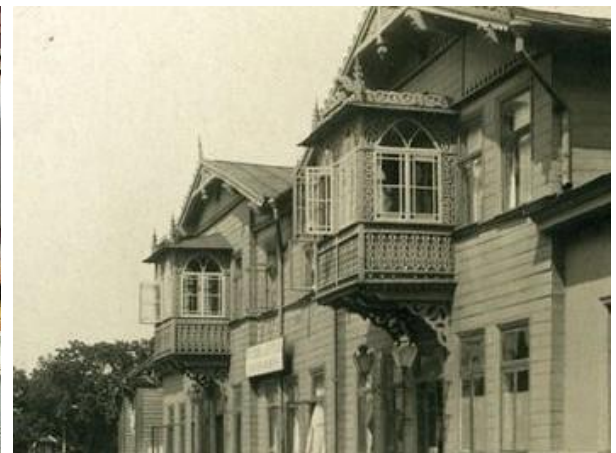
97. Talve 13 Kuressaares.

Väga lihtsatele puitkonsoolidele toetuv veranda on Kuressaares ainsana säilinud Talve 13 (vt ill 97). Uhke puitpitsiga kaunistatud konsoolveranda oli Kuressaares Tolli 16 (hoone hävinud) (vt ill 98).

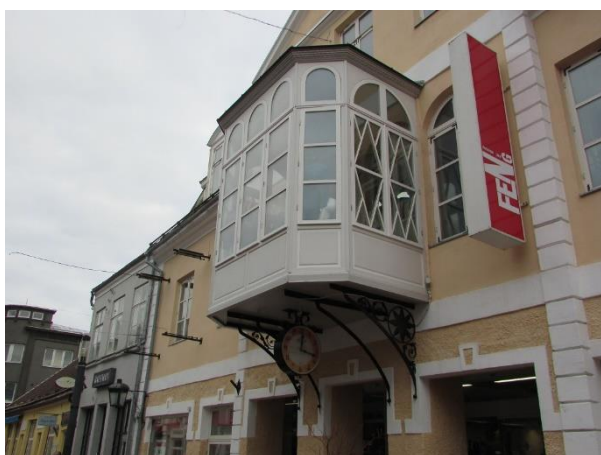
100. Kungla 52 Tallinnas Kalamajas.

Konsoolverandale all esimesel korrusel paiknes sageli hoone uks. Nii asus näiteks Kuressaares Lossi 8⁹² (1889, hävinud) ja Tallinnas Kalamajas Kungla 52 (vt ill 100) ja Küti 15 kahekorruselise hoone konsoolveranda all peasissepääs hoonesse. Samas paikneb uks Kadriorus L. Koidula 16 puitkonsoolidel verandast nihkes fassaadi nurga suunas (vt ill 99). Üks vähestest metallkonsoolidel verandadest on säilinud Pärnus Rütüti 31 kivimaja esifassaadil (vt ill 101).

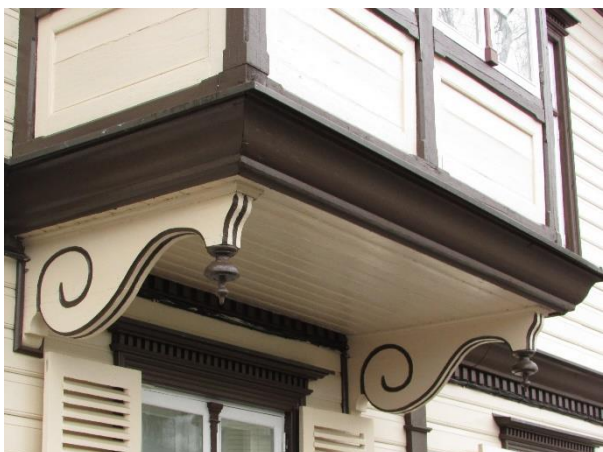
102. Nikolai 28 Pärnus.

Eraldi väljatoomist teiste hulgas vajavad vaid Pärnu linnale iseloomulikud konsoolverandad. Kõigil säilinud konsoolidel on kasutatud voluudikujulist motiivi, mis lõppeb veranda välisnurga all nupukesega. Uhkeim konsoolveranda Pärnus asub Nikolai 28 (vt ill 102) Esplanaadi tänava poolisel otsaviilul, mille konsooli välisküljel on voluudimotiivi rõhutatud puitliistudega (vt ill 104). Järjestikku leidub selliste konsoolidega verandasid Supeluse 9 (vt ill 103) ja Karusselli 1, kus voluuti rõhutati sisselõike põhjas oleva värviga. Sarnane konsoolveranda paikneb Kuninga 36 puithoone nurgal.

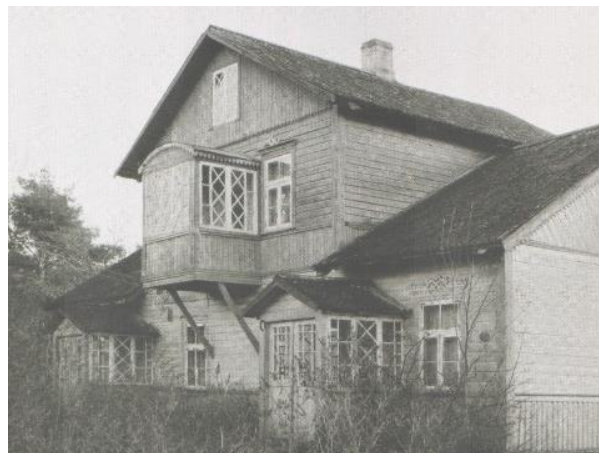
105. Leetse mõis Harjumaal.

Valdo Prausti ja Algo Särgi mõisahooned käsitlevaid ülevaateid sirvides tuleb tõdeda, et ka mõisa peahoonete hulgas on konsoolveranda esinemine suhteliselt harv nähtus. Siiski saab siin näitena tuua Leetse mõisa (vt ill 105) esiküljel paiknenud konsoolveranda fassaadi keskosas.

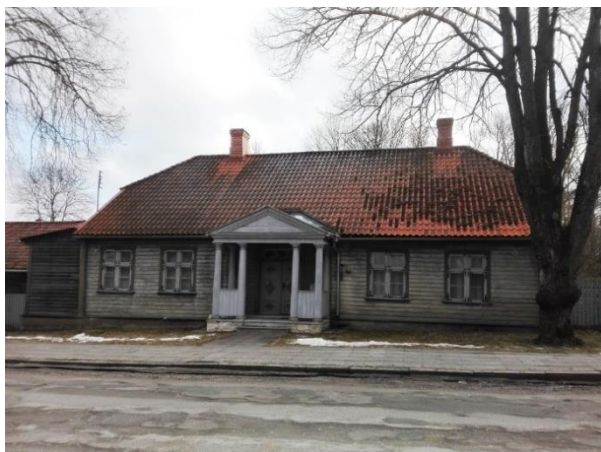
106. Soo talu Kuusalus Harjumaal.

Mõisa- ja taluarhitektuuris on konsoolveranda kasutamine olnud väga erandlik nähtus. Heiki Pärdi kolmeköitelisest taluhäärberiid käsitlevatele teostele tuginedes saab välja tuua ainsana Harjumaal Kuusalus Soo talu lihtsatel konsoolidel ümara katusega veranda põikihoone otsaseinas (vt ill 106).

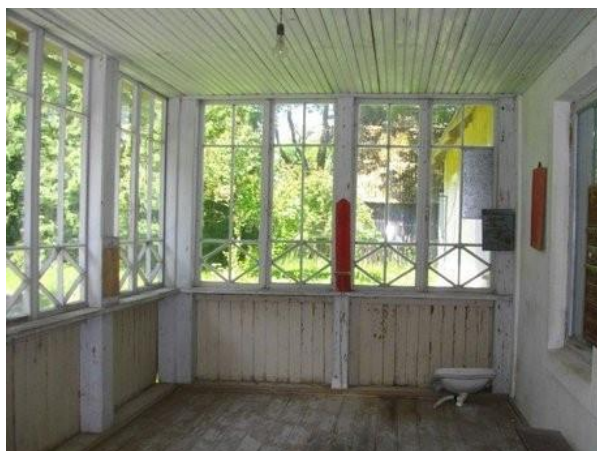
Verandad on ülesehituselt lihtsad valdavalt puidust sõrestikkonstruktsioonid ehitised (vt ill 109), mida nende suvise kasutamise tõttu ajalooliselt ei soojustatud. Veranda seinte kandepostid või -prussid paiknevad mahu välisnurkades ja tihedalt üksteise kõrval olevate

109. Veranda avatud konstruktsioonid ehitustööde ajal.

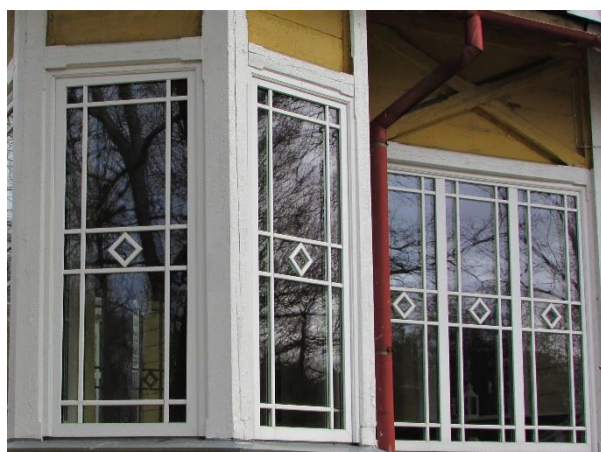
110. Pilu talu Põltsamaa vallas Jõgevamaal.

aknalengide vahel (vt ill 110). Mõningail juhtudel on ristkülikukujulise põhiplaaniga verandad ehitatud selliselt, et akende vahele või akna ja hoone põhimahuga liitumiskoha vahele jääb täiendav seinapind.

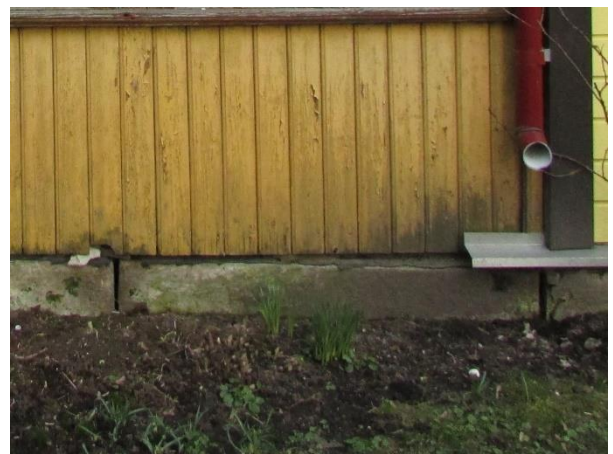
123. Kiviplokid ja tõrvapapist niiskuisolatsioon Allee 4a Kuressaares.

Sokli ja seinte kandekonstruktsioonide vahel paikneva niiskuisolatsiooni kohta kogunes andmeid napilt. Kuna soklit katab veelaud või -plekk, siis nende alt isolatsioonimaterjal ei paista. Kuressaares Allee 4a (vt ill 123) ja Pärnus Karja 9 (vt ill 113) hoonete verandade põhjal saab väita, et niiskuisolatsioonina kasutati tõrvapappi.

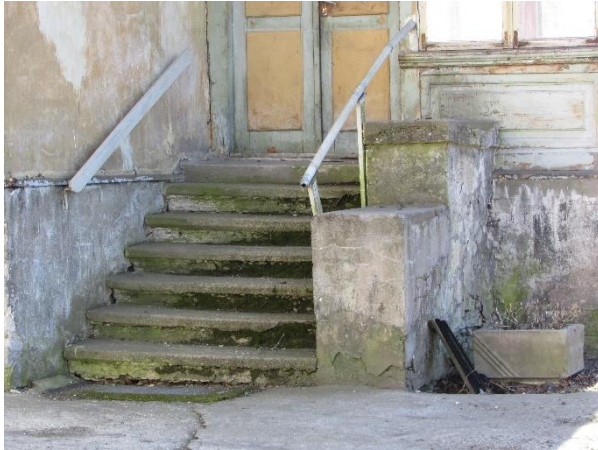
124. Üle krohvitud paekivist trepp. L. Koidula 22 Tallinnas.

Trepi ehitusmaterjalina kasutati erinevaid materjale – puit, paekivi, maakivi, silikaattellis, betoon. Kivimaterjalist laotud treppide vertikaalosalid olid reeglina krohvitud (vt ill 124), mistõttu ei ole tihti võimalik trepi materjali tuvastada. Treppide astmetena kasutati sageli paekiviplaate. Lisaks eelnevatele kasutati rohkelt ka valatud täisbetoontreppede ilma täiendava viimistluseta (vt ill 125).

Taolistel sirge marsiga treppidel esines trepiastmete ääres sageli puidust või metallist käsipuu. Trepil ääred vormistati sageli astmeliselt (vt ill 124) (sõltuvalt veranda kõrgusest võis parapetjas trepi osa olla ka samas tasapinnas trepi ülemise tasapinnaga (vt ill 125)) langeva parapetina, mille vertikaalpinnad kaeti krohviga. Parapeti horisontaalpinnad krohviti või kaeti kiviplaadiga.

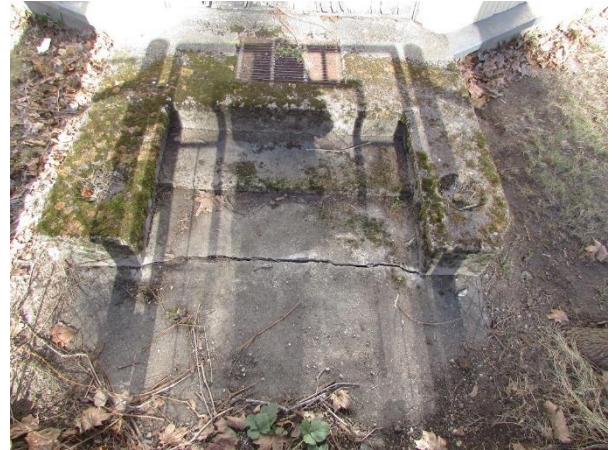
125. Trepil sisse valatud süvised. Rahu 2 Loksal.

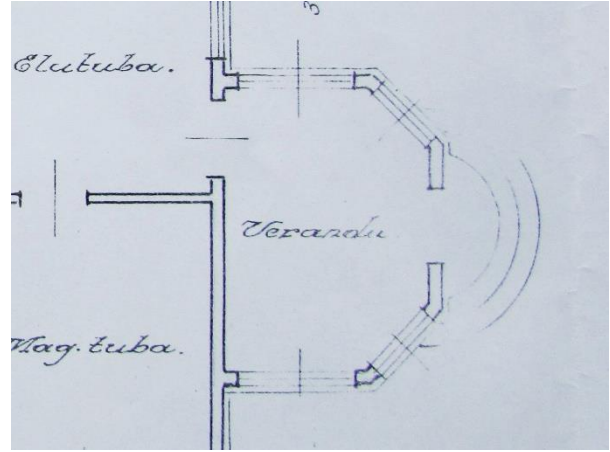
127. Uus-Roomassaare 9, Kuussaares.
1932. aasta projekt.

Ka kahe- või kolmesuunalised püramiidjalt tõusvad trepid on verandade juures esindatud, paiknedes vastavalt veranda esiküljel või veranda ja hoone liitumisnurgas. Kui eelnevalt kirjeldatud trepid olid täisnurksed nelinurkse põhiplaani, siis nende kõrval leidub üksikute näidetena neobaroksete ja juugendlike mõjudega maaliliselt kaarduvaid (vt ill 131) verandatreppe nagu näiteks J. Poska 51 Kadriorus (vt ill 126). Ümara põhiplaani või ümardatud astmenurkadega treppe leidub mitmete hoonete originaalprojektides näiteks Kuressaares 1930. aastate projektides (vt ill 127).
