EESTI KUNSTIAKADEEMIA
Kunstikultuuri teaduskond
Muinsuskaitse ja konserveerimise osakond

VERANDA KUI IGAMEHE UNISTUS.
AJALUGU, TÜPOLOOGIA JA RESTAUREERIMINE

Magistritöö

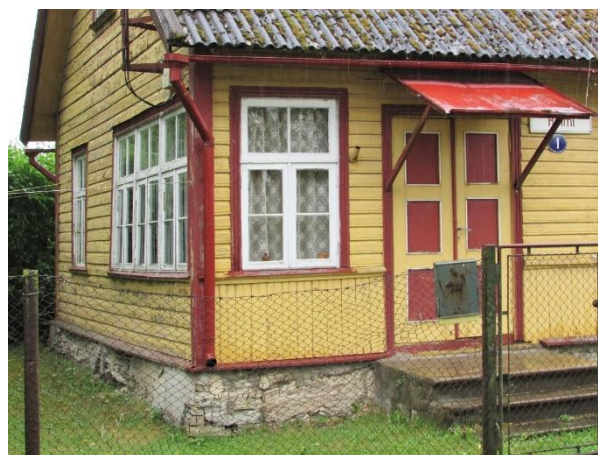
133. Terve fassaadi ulatuses esineb ühesugune laudise aetus. Holmi 1 Haapsalus.

Hoonesiseste verandade välimus on alati ühtlustatud terve hoonega. See tähendab, et kogu hoonel kasutatakse ühesugust laudise lahendust (vt ill 133) ja verandat teistsuguse laudisega esile ei tooda.

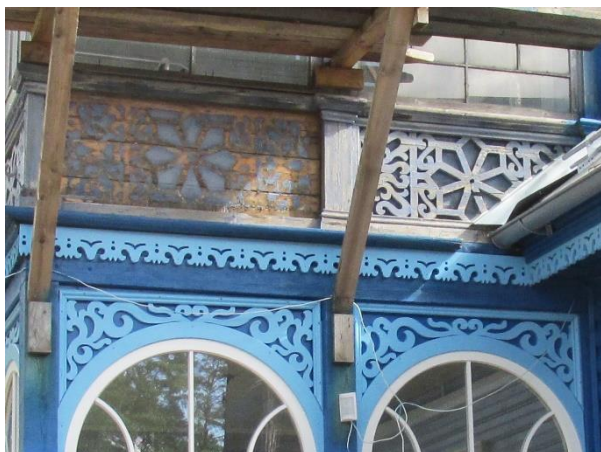
134. Narva-Jõesuus Nurme 44 veranda laudis.

võis seinapind moodustuda ka erinevat pidi laudisest – vertikaalne all ja horisontaalne üleval. Lahtiste verandade alumise osa rinnatisena kasutati valdavalt tihedat püstlaudist. Rikkalikult kaunistatud historitsistlike suvilate, villade, pansionite ja mõisate lahtiste verandade piirdeks võisid olla tihedalt teineteise kõrvale paigutatud saelõikelised lauad. Kinniste verandade puhul kasutati samuti saelõikelisi laudu piirdena, mille taha paigutati täiendav sile laudis kinnise ruumi tekitamiseks (vt ill 135). Taoline lahendus on nähtav ka restaureerimisel oleval verandal Narva-Jõesuus Nurme 44 (vt ill 134).

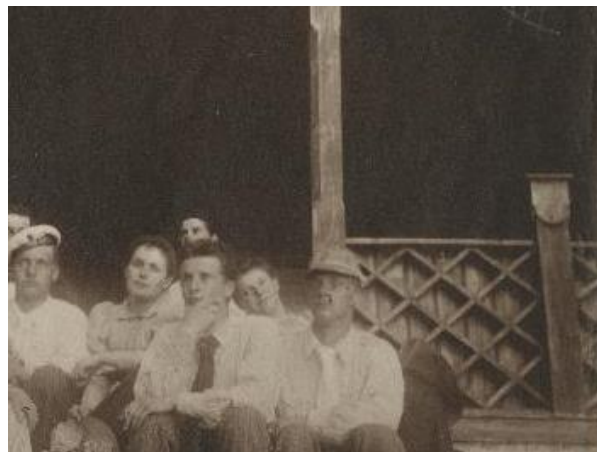
135. Taustal veranda puitrinnatis.

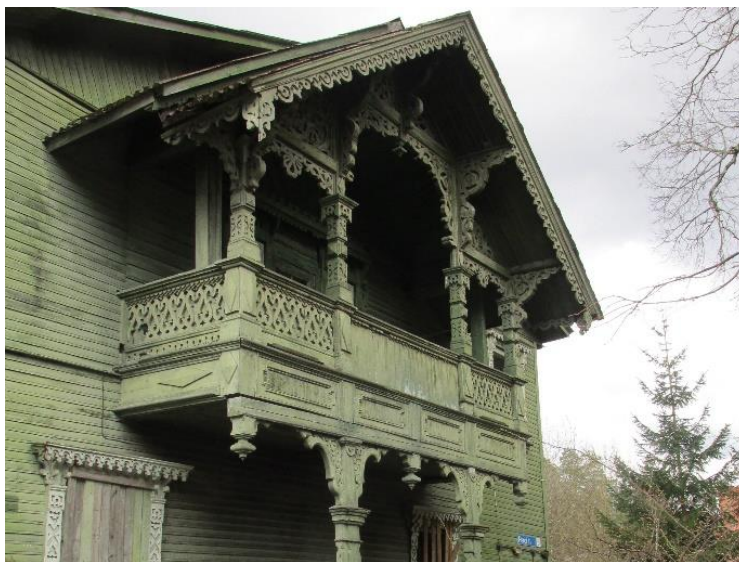
140. Rohke puitdekooriga Pargi 6 Narva-Jõesuus.

Eriti uhkelt väljendusid taolised eeskujud Peterburi kaupmeeste suve veetmise lemmikpaigaks kujunenud Narva-Jõesuu suvitusvillade arhitektuuris. Pargi 6 (vt ill 140) otsaseinaski on säilinud rikkaliku dekooriga lahtine postidel veranda, mille dekooris leidub ohtralt Baranovski koostatud entsüklopeedias toodud motiivide analooge.

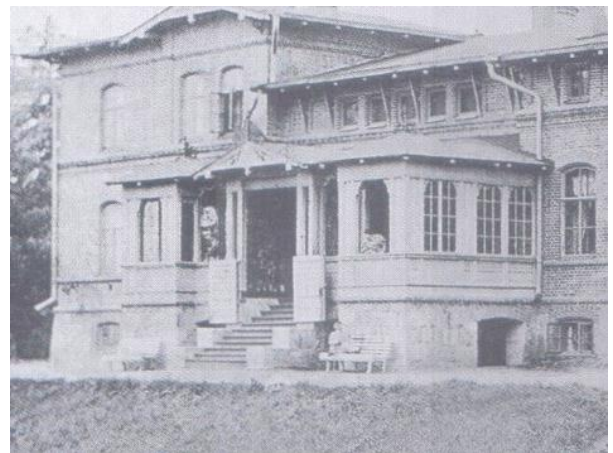
143. Lahtisel verandal ukse asemel värav. Kolu mõis Järvamaal.

Akende rea vahele jäävad hoonemahust väljaulatuvatel verandadel reeglina ühe või kahe poolega ukсед, mille ülaosa on klaasitud. Ukse asukoht sõltus mõneti veranda paiknemisest hoone küljes. Hoone esiküljel paikneval verandal asus enamasti ka peasissekäik esiküljel. Otsaseinas või hoone tagaküljel paikneva veranda uks võis avaneda igasse suunda. Siin on oluline märkida, et mõisate poollahtistel verandadel, mille esiküljel aknad puudusid ja mille trepp võis ulatuda (osaliselt või tervikuna) katuse alla, ei lisatud ust üldse. Mõnel ajaloolisel fotol on võimalik märgata ukse asemel isegi väravamotiivi kasutamist, mille kujundus ühtis veranda seinasaga. Taoline värav oli Kolu mõisa verandal Järvamaal (vt ill 143).

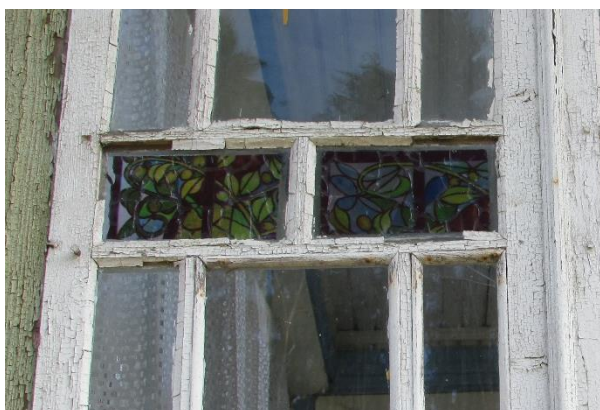
144. Värvilised kiletatud klaasid Loksal.

Veranda akendele on iseloomulik lainetavate klaaside kasutamine, mis oli tingitud tolle ajastu klaasi kvaliteedist. Klaasidest läbi kumav valgus murdub ruumi sisse jõudes ja hajub ühtlaselt laiali, luues seal hubase olemise. 19. sajandi lõpu ja 20. sajandi alguskümnete ehitatud juugendlikele verandadele oli iseloomulik mäng erinevat värvi klaasidega. Akende kujunduses kasutati läbipaistvate klaasiväljade täendamiseks punaseid, siniseid, kollaseid, rohelisti jt klaase (vt ill 146 ja 147). Lisaks neile lisati kujundusse piimjaid klaase, mille puhul kleebiti klaasid hoopis seestpoolt kilega üle või pinna matistamist. Nende klaaside kujunduses kasutati erinevaid lillemotiive ja mustreid (vt ill 145). Samuti oli tänu kiletamisele võimalik kasutada klaasiruutude sees erivärvilist klaasipinda (vt ill 144).

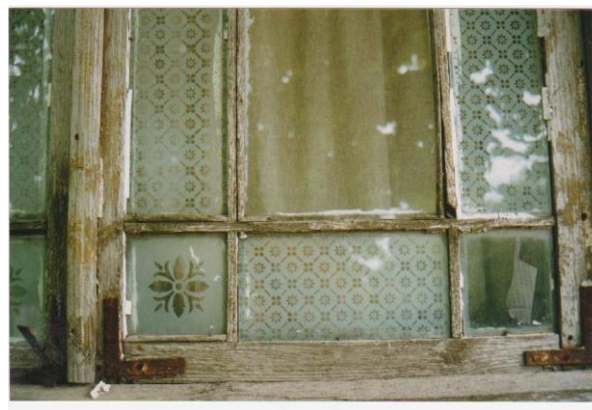
145. Piimjad mustriga klaasid Kuressaares (hoone hävinud).

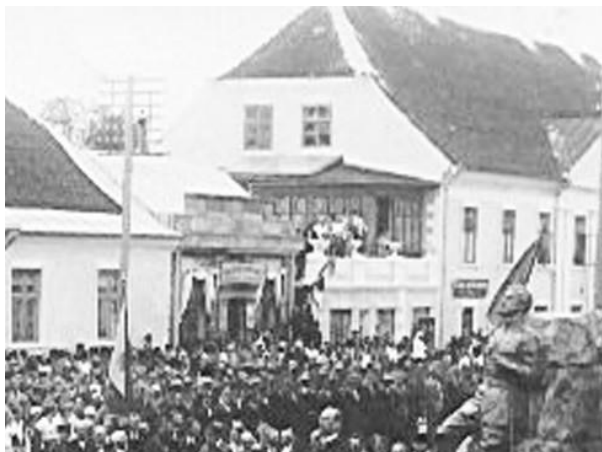
163. Lossi 7 veranda katusel olnud aken.

Väga erandlik näide kõigi teiste hulgas on Kuressaare peatänava ääres Lossi 7 põhjapoolsel küljel paiknevale veranda katusele paigaldatud suur katuseaken (vt ill 163). Põhjus seisnes ilmselt selles, et veranda oli kasutusel kunstniku ateljeena, kuhu oli vaja saada täiendavat valgust.

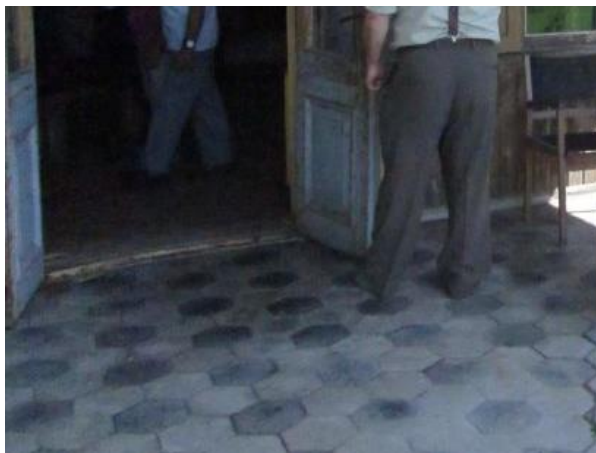
167. Järvamaal Esna mõisa tagumise veranda põrand.

Puitverandade põrandad nagu ka kõike teised tarindid olid valmistatud valdavalt enamuses puidust ja võisid olla alles hiljem värvitud linaõlivärviga nende paremaks hooldamiseks (vt ill 165 ja 173). Samas vaadeldes ajaloolisi fotosid ilmneb, et lisaks puitpõrandatele on mõisahoonete verandade (poollahtisena ehitatult välitingimustele avatud) põrandaid kaetud saetud sageli hoopis paekiviplaatide ja ka värviliste keraamiliste kahlplaadidega. Lisaks eelpool toodud Anija mõisa keraamilistest plaatidega kaetud põrandale (vt ill 116) on paekiviplaatide kõrval kasutatud tumedaid (tõenäoliselt betoonist) plaaide (vt ill 167). Esna

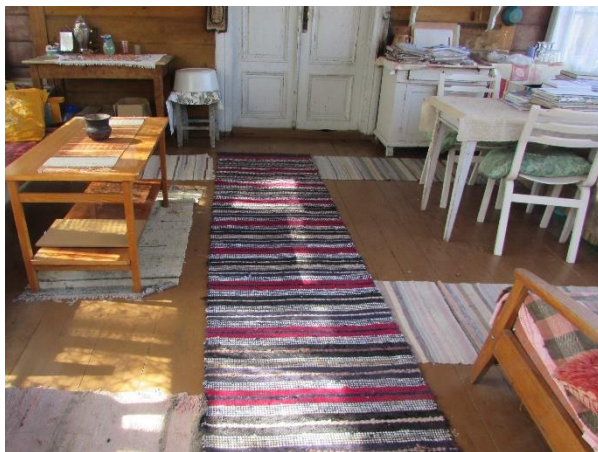
173. Võsul Pällo talu veranda laudpõrand kaltsuvaipadega. 174. Veranda interjööris kasutati ka nn kuurorditooli.

Laudu kaeti linikute ja laualinadega, millele asetati sageli vaasiga lõikelilled (vt ill 170, 175, 176). Põrandail soovitati kasutada kootud kaltsuvaipu (vt ill 173). Verandal kasvatati ohtralt potitaimi, mille hulgas olid levinumad pelargoonid, fuksiad, begooniad, kummipuu, filodender jne (vt ill 36, 37, 175, 177, 178). Väljaspool verandat istutati igasuguseid ronivaid taimi (vt ill 181), mis kohati mähkisid veranda pea täielikult endasse.

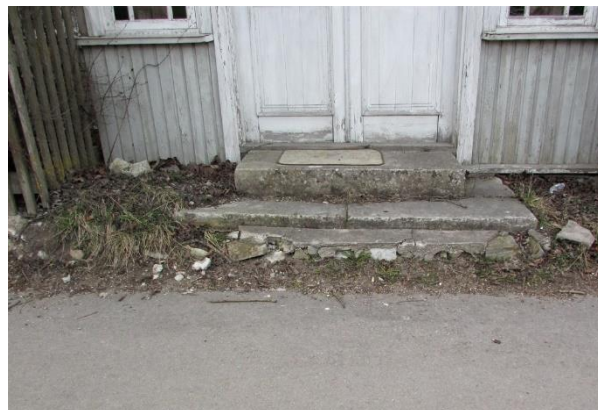
181. Ervita mõisa ronitaimedest ümbritsetud veranda. 182. Kuressaares Pärna 43 pinnasesse mattunud sokkel.

Veranda vundament on rajatud peaaegu sama sügavale võrreldes hoone põhimahu vundamendiga. Sellest tulenevalt on vundament pisut vastuvõtlikum maapinna külma- ja soojakergetele, mille tulemusel võivad kivid paigast nihkuda. Lisaks sellele mõjutavad veranda sokli seisundit maapinna kalded ning kultuurkihi (pinnas, lehed, oksad, lillepeenrad) alla mattumine. Negatiivset mõju avaldavad sokli lähedale istutatud väänkasvulised ronitaimed, mis vundamenti lõhuvad. Ka seina äärde rajatud lillepeenarde puhul muudab läbi kaevatud pinnas vundamendi ebastabiilseks. Lisaks kõigele hoiavad ronitaimed ja seina lähiste rajatud kõrgpeenrad kinni niiskust, mis puitkonstruktsioonidele hästi ei mõju. Näiteks selline hulk haljastust ja ronitaimi nagu Ervita mõisa verandal ümber on olnud, räägib selgest ohutegurist selle säilimisele (vt ill 181). Lisaks eelnevale loob pinnaselt koos mullaga tagasipritsiv vesi soodsad tingimused soklikivide ja krohvi kahjustumisele ning nende vahele taimestiku kasvamisele (vt ill 182).

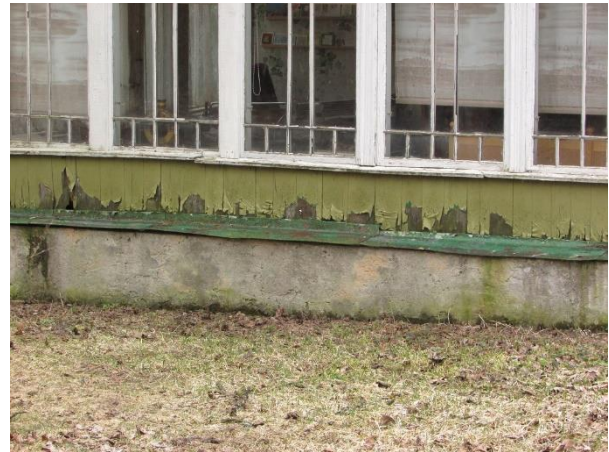
183. Nõmmel Hiiu-Maleva 29. Vale värvi kasutamine ja valesti paigaldatud veeplekist tulenevad kahjustused veranda seinas allosas.

Kuna suur osa verandadest on pikalt seisnud kasutuseta, ei ole ka nende välisviimistlusele ülemäära palju tähelepanu pööratud. Seega on puit avatud UV-kiirguse söövitavale mõjule ning niiskusele. Äärmiselt oluline on veranda laudise, akende, uste ja saelõikeliste puitdetailide kaitsmine värviga. Ka õige värviliigi (linaõlivärv) valik on seejuures määrav, mis tagab puidu kuivamise. Üks sage laudise pehkimise põhjuse seisnebki vale värvitüübi (akrüülvärvid jt) kasutamises, mis tekitab pinnale mittehingava kihi (vt ill 183). Tagajärjena koguneb värvi taha vesi, mis hakkab puitu pehastama.

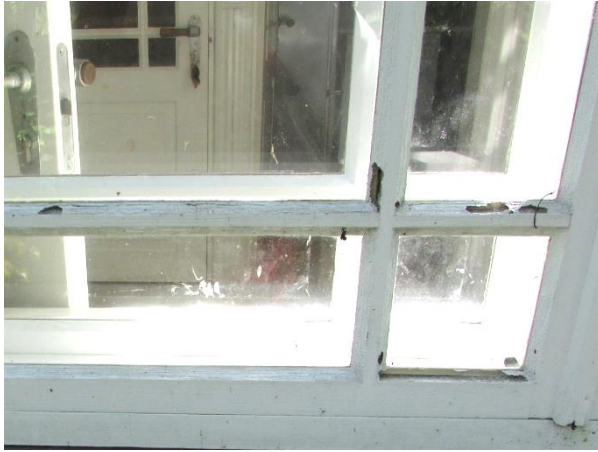
184. Lahti nokitud kitt värskelt kititud akendel.

Veranda kõige nõrgemaks kohaks on akende ja uste puidust prosspulgad ja kitiliistud. Ajalooliste puitprossidega aknad on sageli palju kvaliteetsemast puidust valmistatud, kui tänapäeval teha suudetakse. Toona valiti puitu hoolikalt, sest aken pidi vastu pidama välitingimustes hästiventileeritava, kuid kütmata ruumi piirdena kaua. Veranda aknaklaase kinni hoidev kitt praguneb kuivades aja möödudes ning kukub raami ja klaasi küljest ära (vt ill 185), samas võivad isegi linnud selle lahti nokkida (vt ill 184). Seega pääseb klaasi ja puidu vahele niiskus, mille tagajärjel puit lõpuks pehkitab.

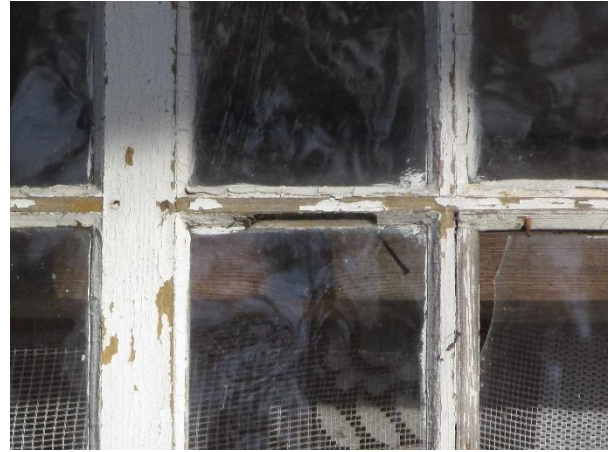
185. Hästi säilinud prosspulgad, pragunenud kitt ja puitliistroostetavate naeltega.

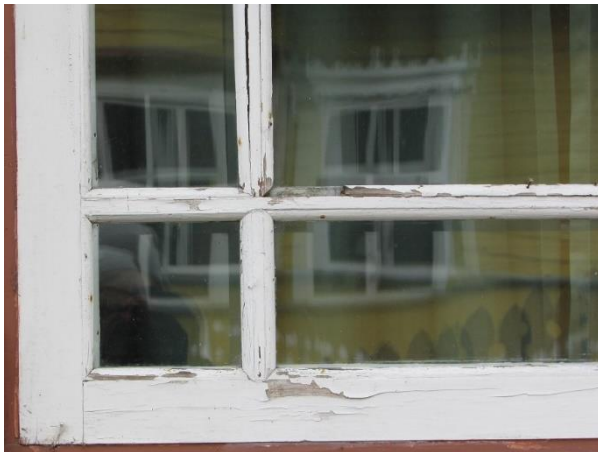
186. Ümar puitliist purunenud, naelad roostetavad.

Kiti purunemisel on selle asendamisel mindud juba mõnda aega lihtsama vastupanu teed, asendades kiti puitliistuga (vt ill 186), mis mõjub rohmakalt ning rikub veranda õhulise välimuse. Puitliistu taha koguneb niiskus oluliselt kiiremini, sest prosspulga ja klaasi vahe ei ole piisavalt veetihe. Sageli roostetavad liistude naeladki läbi enne, kui veel akna külge kinni jäänud terved kititud osad ära kukuvad. Siinkohal tuleb rõhutada, et õigesti krunditud, kititud ja värvitud (paari millimeetri ulatuses¹⁰⁹ tuleb värv alati kanda ka aknaklaasile, et lõplikku veetihedust saavutada) aknaraamid püsivad oluliselt kauem kahjustusteta võrreldes puitliistude kasutamisega. Tähelepanuta ei tohi jätta ka veranda akendel kasutatavaid metallist osi (haagid, (nurk)hinged, nurgikud), mis välitingimustes tihti roostetama hakkavad.

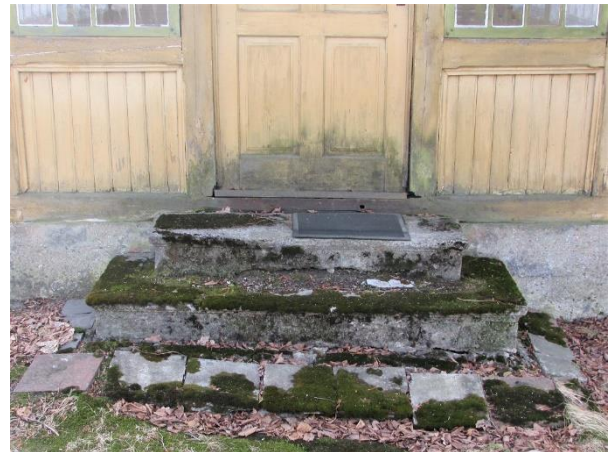
187. Ukse ja trepi kahjustused.

Samamoodi on niiskuskahjustustele vastuvõtlikud uste klaasiväljad. Ehk isegi rohkem on trepilt või maapinnalt uste alumisele osale pritsiv vesi põhjustanud uste puidu pehastumist (vt ill 187). Sageli ei ehitatud veranda ukse kohale ka varikatust, mis oleks ust ja treppi niiskuse

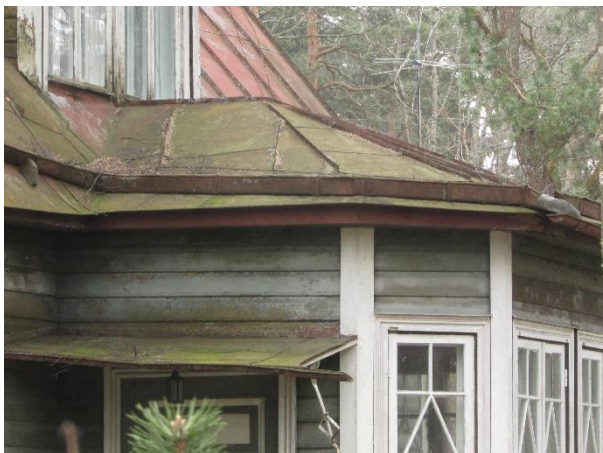
188. Ummistunud sisse valtsitud veerenne ja -süliiti.

Katusekonstruktsiooni, -katte ja vihmaveesüsteemi toimimine on veranda jaoks võtmeküsimus. Kõige nõrgemad on katuste neelukohad ning veranda ja hoone põhimahu seinaga liitumiskohad, kuhu koguneb palju vett. Eriti suuri kahjustusi võib see kaasa tuua juhul, kui (räästapealse või –äärse) vihmaveerenniga on katuselt tulev vesi suunatud hoone põhimahuga liituvasse nurka. Vähem kahjustusi kaasa toova variandina on veerenne suunatud veranda kaugeima välisnurgani, kust lehtri ja veetoriga vihmavesi alla suunatakse. Selline lahendus on toonud kaasa oluliselt vähem niiskusprobleeme. Siiski on kõigi nende variantide puhul äärmiselt oluline katuse ja vihmaveesüsteemis kasutatava pleki valtside tihedus ja õige paigaldamine. Mittetoimivast vihmaveesüsteemist on alguse saanud paljud puitkonstruktsioonide kahjustused (vt 189). Ka vihmaveesüsteemi ummistumine lehtede ja okstega võib saada oluliseks kahjuteguriks kogudes vett (vesi tõuseb üle valtsi ääre), tingides läbisajud ja pleki läbi roostetamise (vt ill 188).

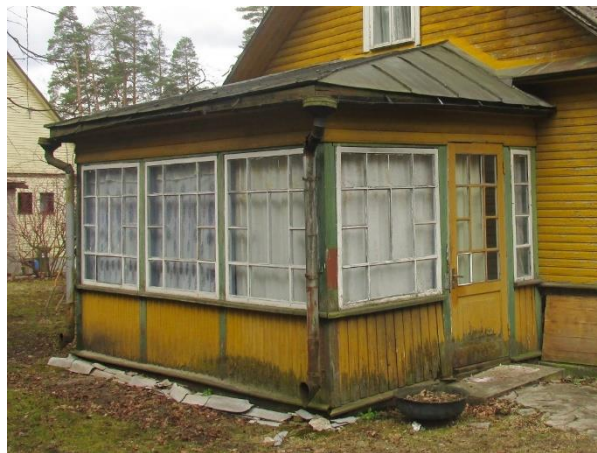
189. Vihmaveetorud veranda välisnurgades ja amortiseerunud vihmaveerennid. Veranda seintel tugevad niiskuskahjustused.

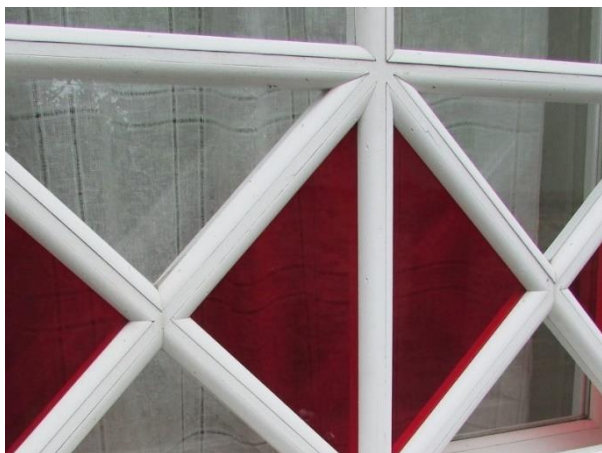
190. Ümara puitliistu kasutamine muudab akna matsakaks.

Kõige suuremaid kaotusi kannavad alati verandade aknad ja ukсед, mille puitraamid ja -prossid tänu hoolikalt valitud materjalile on tegelikult veel küllalt hästi säilinud ja korrastatavad. Peenikeste prosspulkadega aknad on verandade üks iseloomulikemaid detaile ja nende restaureerimine on veranda puhul võtmeküsimus. Suurimaks probleemiks on kujunenud see, et akende asendamisel ei suuda enamik tänapäevaseid aknatootjaid nii peenikesi prosspulki valmistada ja seetõttu saab veranda välisilme oluliselt kahjustada. Seetõttu tuleb väärtustada ja hoida neid aknaid, mis veel säilinud on. Kahjustustega osad tuleb proteesida või asendada samaliigilise õhkkuiva tiheda aastarõngaste vahega puiduga. Kui mõni veranda aknaraami osa on pehastunud, tuleks see koht proteesida. Kahjustustega puitprossidel (kui kahjustus on liiga suur ja mõjutab konstruktsiooni stabiilsust) on mõistlikum välja vahetada terve pulk korraga, et aknakonstruktsioon oleks tugevam. Akende korrastamisel on hoonete omanikud tihti välja vahetanud kiti puitliistude vastu, mis ei järgi enam traditsioonilist kitsast kuivamisel pisut nõgusaks muutuvat kitile omast kuju, mis on võtmeks kauni hapra mulje saavutamiseks. Sageli asendatakse liistud kolmnurkse või koguni ümara läbilõikega puitliistudega (vt ill 190 ja 191), mis muudavad veranda aknad matsakaks

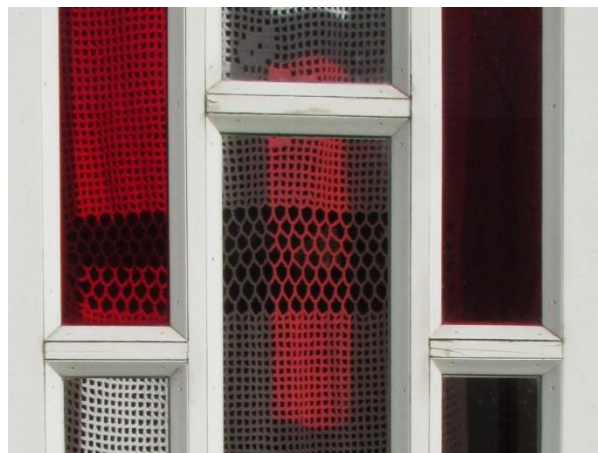
191. Puitliistude ja –prossi vahele tekib vananedes tume triip.

ning viivad klaasipinna visuaalselt tagaplaanile ega rõhuta iseloomulikku konstruktsiooni õhulisust. Puitliistude vananedes tekivad prossi ja puitliistu vahele inetud tumedad varjud, mida kititud serva puhul peaaegu kunagi ei teki.

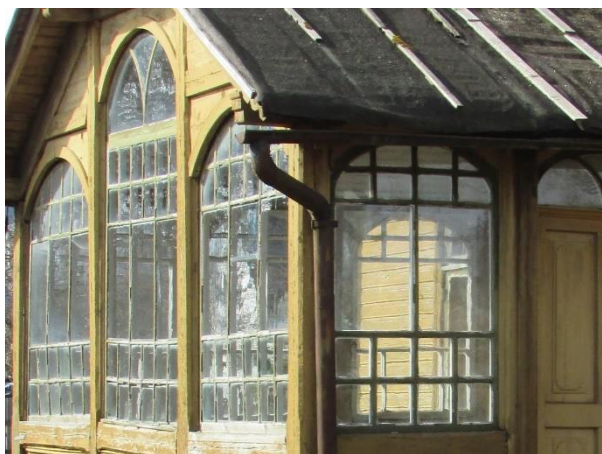
192. Vanadest klaasidest tuleb ruumi ühtlasem valgus.

Veranda akende puhul on väga oluline säilitada vanad lainetavad klaasid. Neist läbi tulev valgus paneb ruumi elama ning jätab ka väljastpoolt vaatajale kauni mulje (vt ill 192). Kui vanadel akendel on mõni klaas purunenud, tuleb restaureerimisel asenduseks otsida vana, lainetuse ja nn defektidega klaas, et tagada veranda klaasiväljal ühtne mulje. Uued kaasaegselt toodetud aknaklaasid on vigadeta ja täiesti siledad, jättes väljastpoolt vaadates tühja elutu ruumi mulje, tekitamata mingitki värelust. Seetõttu mõjub eriti kontrastselt ühe veranda mahus erinevat tüüpi klaaside kasutamine, isegi erinevatel aknaraamidel kõrvuti (vt ill 193).

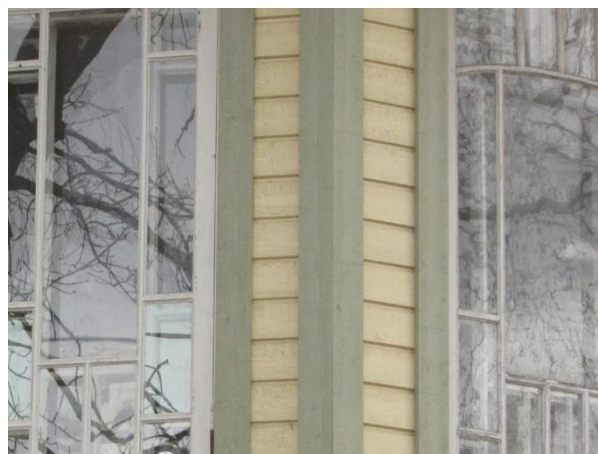
193. Uus ja vana klaas veranda akendel.

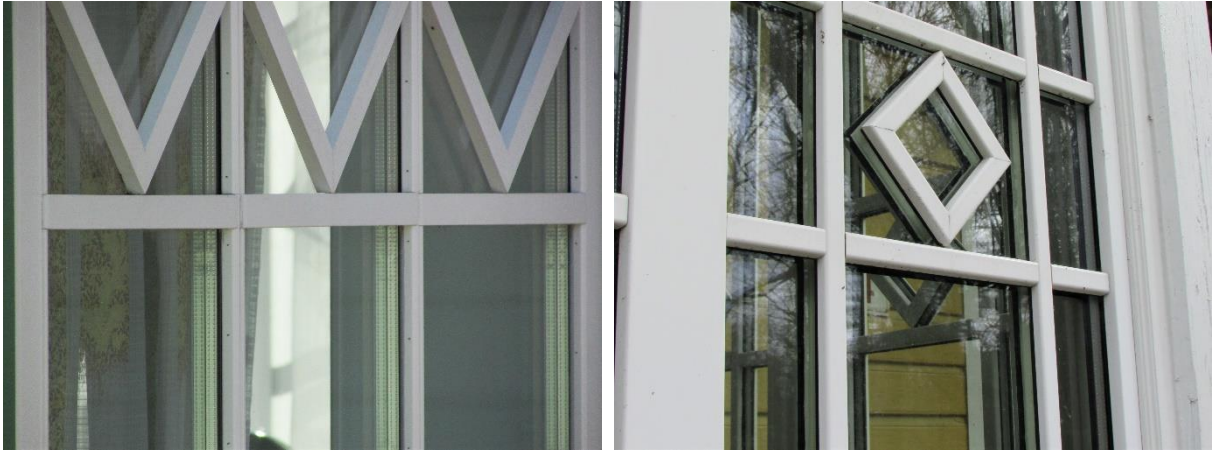
196. Pakettklaas peale kleebitud robustsete liistudega. 197. Pakettklaas peale kleebitud plastikliistudega.

Kaasajal on üha populaarsemaks saanud verandade uuesti kasutusele võtmine. Sageli on omanikud seadnud eesmärgiks selle aastaringelt kasutatavuse, mille tõttu on aknad ja ukсед sageli just see osa verandast, mis esimesena täielikult vahetusse lähevad. Kuna veranda taastamine on kallis¹¹⁰, nõudes palju käsitööd ja on jaheda ruumina võrdlemisi ebapraktiline, eelistavad paljud majaomanikud pigem lihtsamaid ja odavamaid lahendusi soojapidava ruumi saavutamiseks. Sageli tellitakse täiesti uued aknaraamid täispakettklaasiga, mille mõlemale küljele kleebitakse puit- või plastikliistud, mille profiil on madal, lame ja robustne. Kuigi veranda aknaklaasid võivad järgida sama jaotust nagu varem, muudetakse imiteerivate materjalide ja vormidega kogu veranda välimus võltsiks (vt ill 196). Lisaks sellele tekivad akendele inetud raskepärased vormid ja tumedad topeltvarjud liistude mõlemal pool klaasi paiknemise ja mustad jooned tihendite kasutamise tõttu (vt ill 197). Kõige vägivaldsem muudatus on tihedaruudulise õhulise puitakna välja vahetamine sama ruudujaotust järgiva plastikakna vastu, mille puhul tekivad lisaks paksule matsakale ja kriiskavvalgele raamile mustadest tihenditest tumedad jooned. Eriti sobimatud on akende variandid, kus veranda aken muudetakse lahtikäivaks raamiks (ka uue puitraami puhul), mis muudab raami veelgi laiemaks. Lisaks akendele rakendatakse taolisi imiteerivaid lahendusi ka verandade ustel.

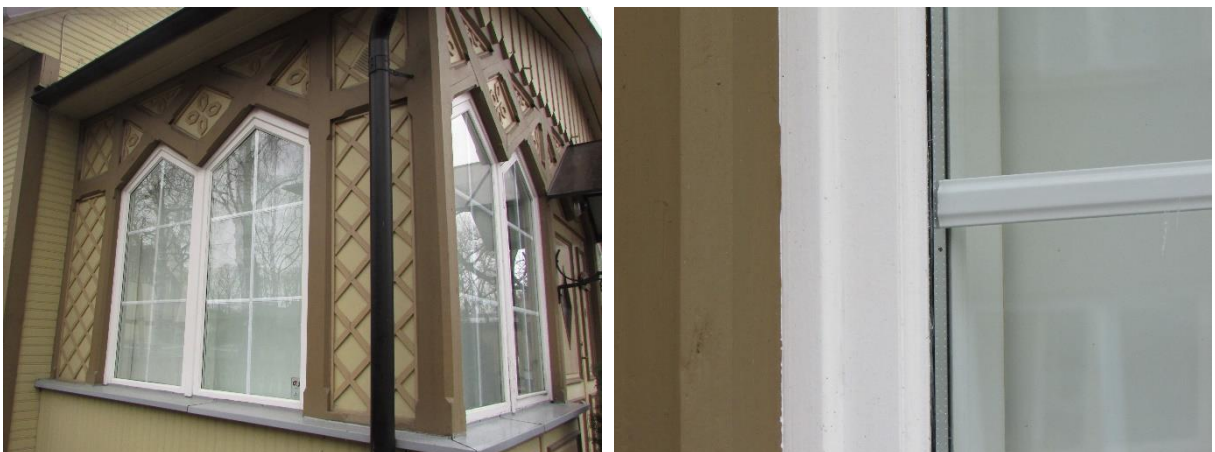
198. Pakettklaaside ja imiteerivate prosspulkadega vera aknad Supeluse 18 Pärnus.
199. Lähivaates Supeluse 18 veranda aken. Puitraamil pakettklaasi vahele paigaldatud imiteeriv plastikust prosspulk.

Veel kohtab äärmist säästuvarianti, kus puidust üheraamsel aknal kasutatava pakettklaasi vahele on kleebitud plastmaterjalist prosspulki imiteerivad ribad (vt ill 199), mis jätavad kokkuvõttes võltsi ja odava plastikakna mulje hästi säilinud ja korrastatud veranda puitosade kõrval (vt ill 198). Sellist, verandat alavääristavat lahendust on kasutatud Pärnus Supeluse 18.

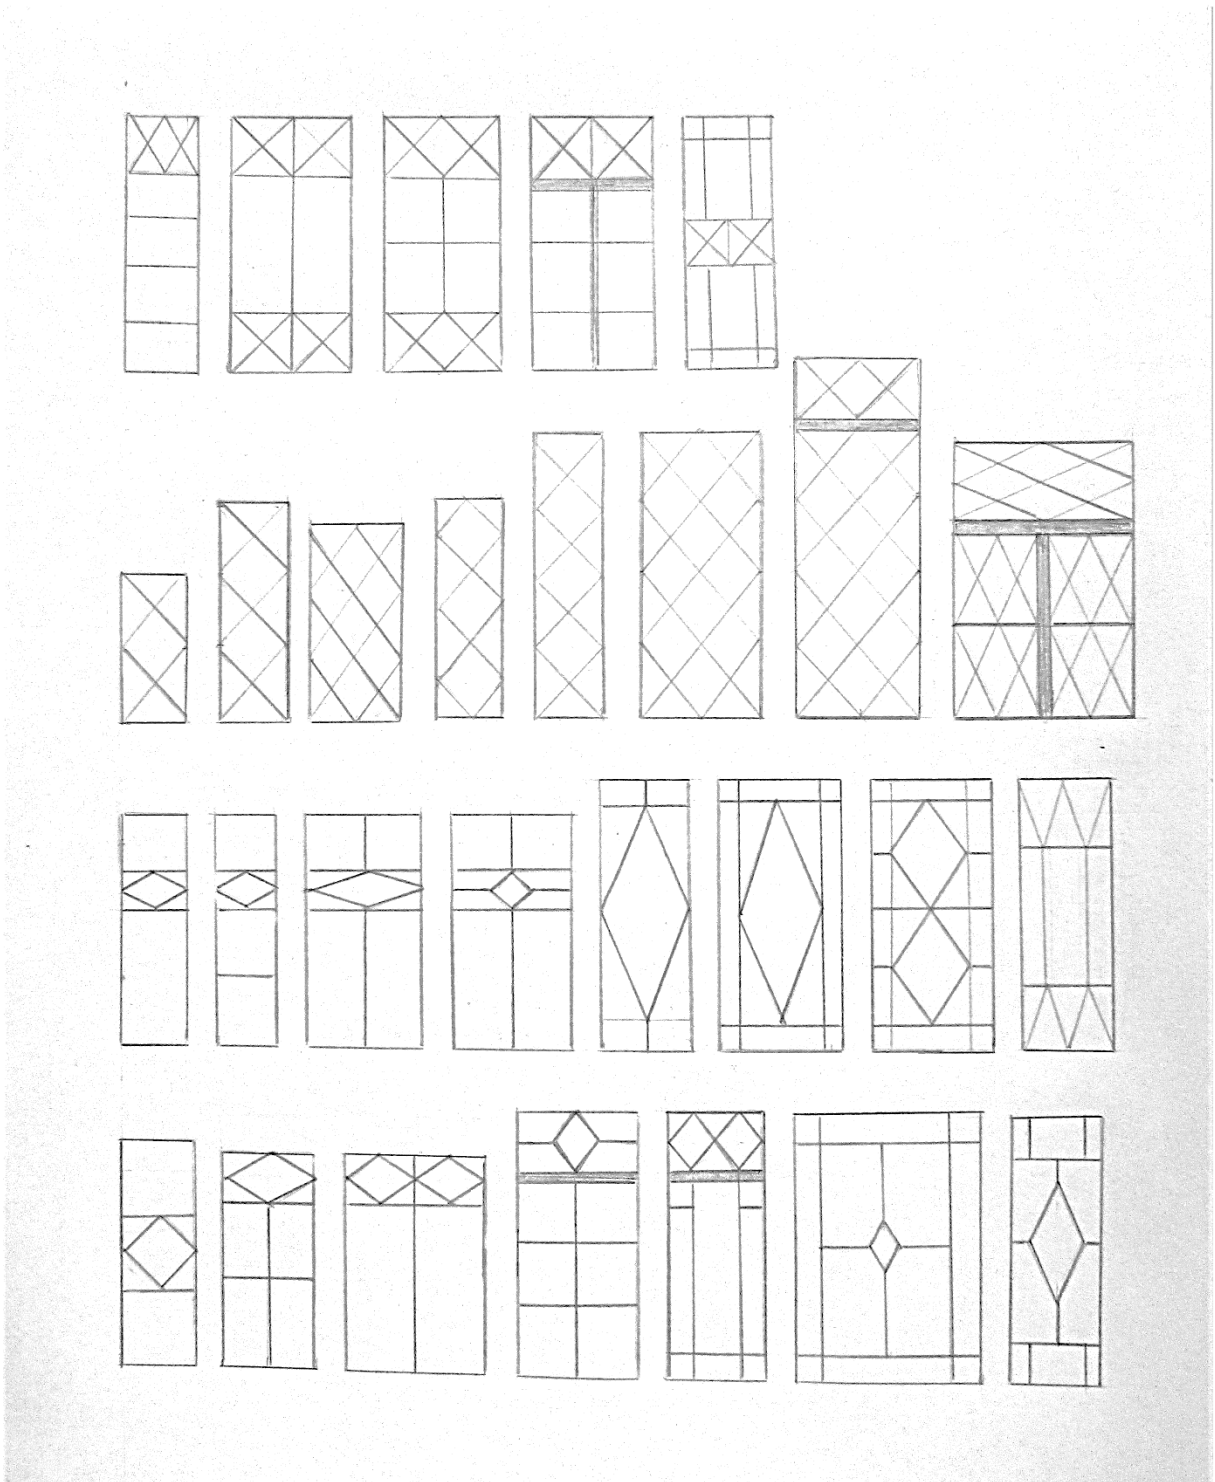
Peamiselt historitsistlikel verandadel esinenud rombimotiiv, mis esines veel traditsionalistlikel verandadel

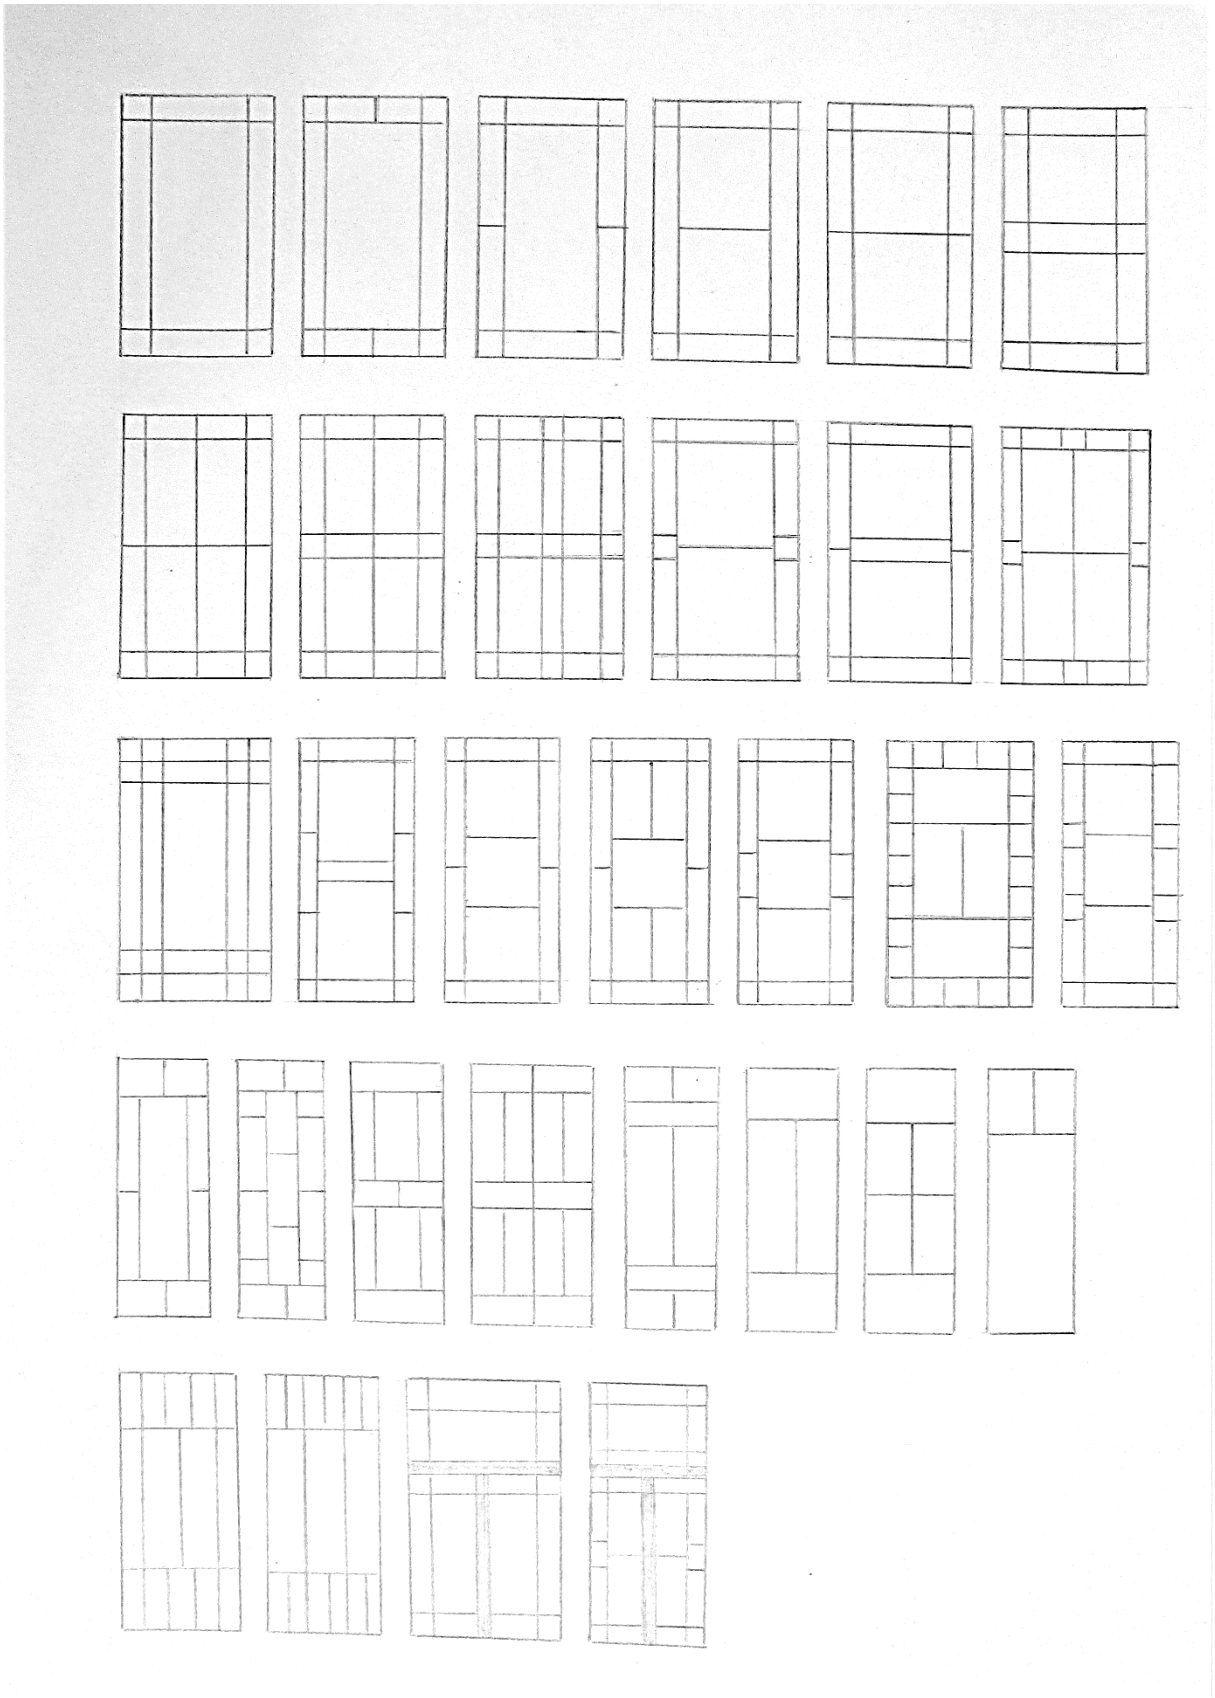
Laialt levinud veranda akende kujundusmotiivid, kus peamine rõhk oli tihedal ruudujaotusel akende välimisel perimeetril.

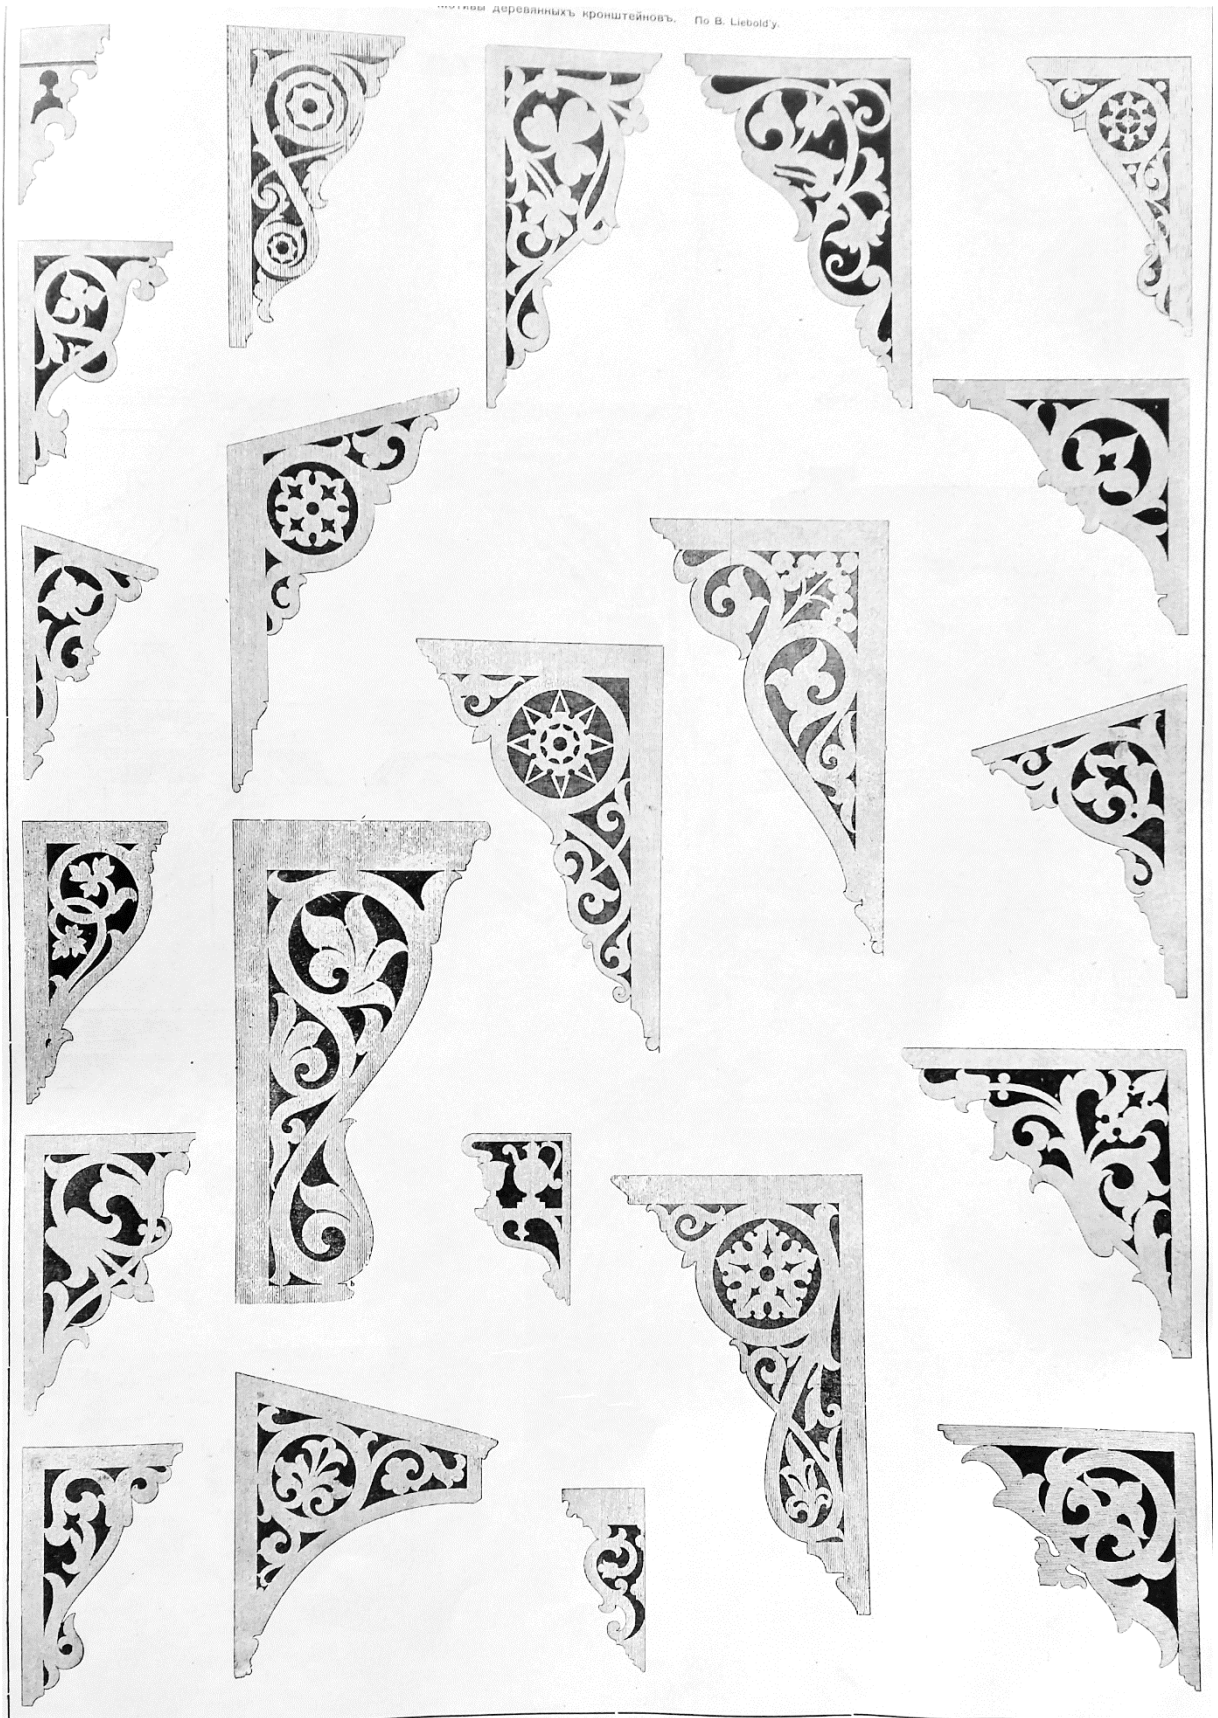
Saelõikelised konsolid, lk 53.
